Diagnóstico da Calçada	Qualidade do Serviço	
Endereço: Av. João Pinheiro, 650	73	B
Data do Registro: 02/11/2019 09:22:17		
Num. Lote CTM: 10189800435

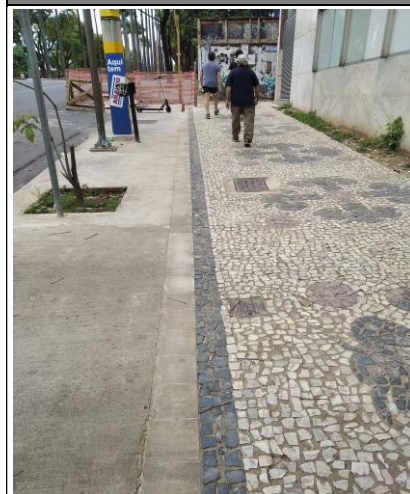
Foto Geral

ID	Itens Avaliados	Respostas	Nota
P_1	O Mobiliário urbano está dentro da faixa de serviço de 70 cm ?	Sim	-
P_2	Qual a largura livre do Passeio ?	Acima de 1.50 m	10
P_3	Tipo de revestimento da calçada ?	Pedra Portuguesa	8
P_4	Existência de Buracos ?	Poucos	10
P_5	Condições Gerais do Piso e meio-fio da calçada ?	Regular	10
P_6	Presença de desníveis ?	Nenhum	10
P_7	Tem rebaixamento de calçada para Pedestre ?	Não	10
P_8	Possui piso tátil ao longo da Calçada ?	Não	-
P_9	A calçada Possui Rebaixamento de Veículos correto ?	Sim	10
P_10	Existência de altura livre menor que 2,10 m ?	Não	-
P_11	O Passeio está no padrão da SMPU ?	Não	0
P_12	A testada possui prática de estacionamento sobre o passeio ?	Não	10
P_13	Existe algum dispositivo de Drenagem sobre a calçada ?	Não	0
P_14	Existe PED em frente a testada ?	Não	-
P_15	Existe FTP em frente a testada ?	Não	-
P_16	Classificação geral da calçada pelo pesquisador.	Regular	10
