Diagnóstico da Calçada	Qualidade do Serviço	
Endereço: Av. Nossa Sra. Do Carmo, 1080	<b>33</b>	<b>D</b>
Data do Registro: 12/11/2019 10:45:15		
Num. Lote CTM: 91058401500

Diagnóstico da Calçada	Qualidade do Serviço		Complemento do Diagnóstico
Endereço: Av. Nossa Sra. Do Carmo, 1080	33	D	
Data do Registro: 12/11/2019 10:45:15			
Num. Lote CTM: 91058401500

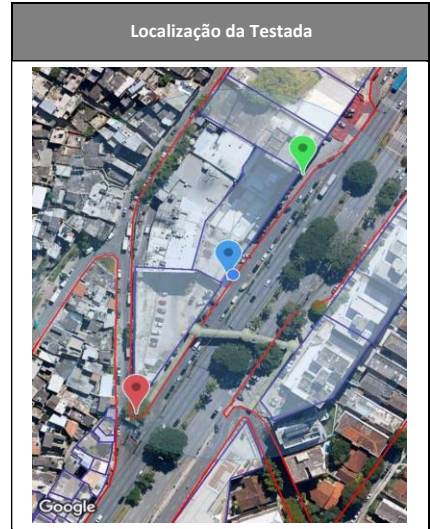
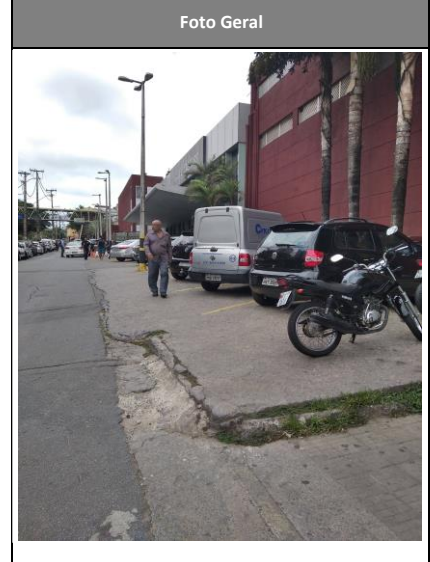
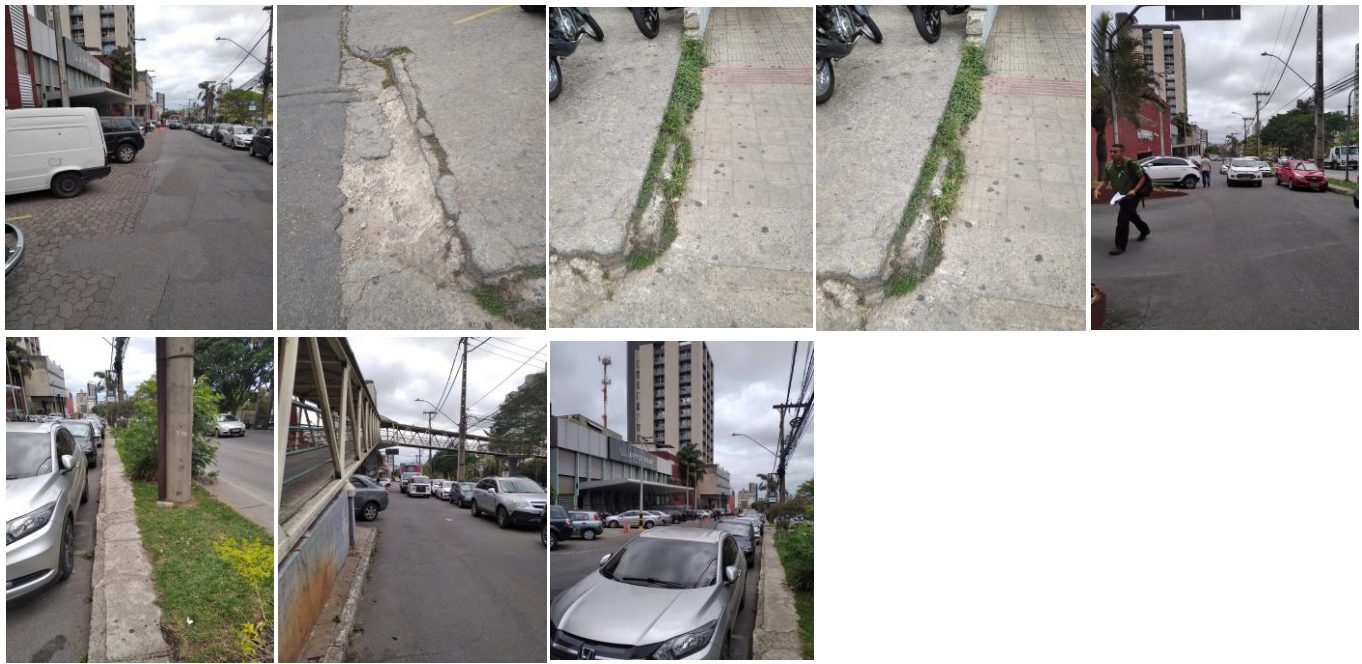
ID	Itens Avaliados	Respostas	Nota
P_1	O Mobiliario urbano está dentro da faixa de serviço de 70 cm ?	Não	-
P_2	Qual a largura livre do Passeio ?	Acima de 1.50 m	10
P_3	Tipo de revestimento da caçada ?	Concreto	10
P_4	Existencia de Buracos ?	Nenhum	10
P_5	Condições Gerais do Piso e meio-fio da calçada ?	Péssimo	10
P_6	Presença de desniveis ?	Médio	10
P_7	Tem rebaixamento de calçada para Pedestre ?	Não, mas deveria ter.	10
P_8	Possui piso tátil ao longo da Calçada ?	Não	-
P_9	A calçada Possui Rebaixamento de Veiculos correto ?	Não	10
P_10	Existencia de altura livre menor que 2,10 m ?	Não	-
P_11	O Passeio está no padrao da SMPU ?	Não	0
P_12	A testada possui prática de estacionamento sobre o passeio ?	Sim	0
P_13	Existe algum dispositivo de Drenagem sobre a calçada ?	Não	0
P_14	Existe PED em frente a testada ?	Não	-
P_15	Existe FTP em frente a testada ?	Não	-
P_16	Classificação geral da calçada pelo pesquisador.	Ruim	10
