Diagnóstico da Calçada	Qualidade do Serviço	
Endereço: Av. Brigadeiro Eduardo Gomes, 1913	65	C
Data do Registro: 26/11/2019 16:35:54		
Num. Lote CTM: 130487700190

# Lote 1 - Rota: Noroeste

**FRATAR**  
ENGENHARIA CONSULTIVA

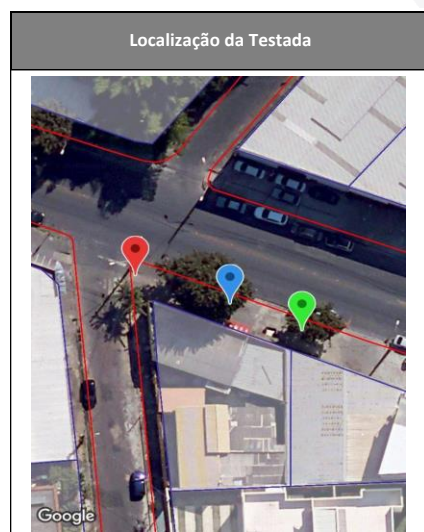
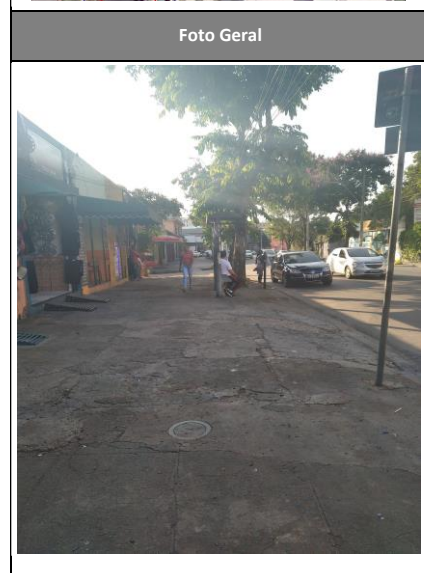
ID	Itens Avaliados	Respostas	Nota
P_1	O Mobiliário urbano está dentro da faixa de serviço de 70 cm ?	Sim	-
P_2	Qual a largura livre do Passeio ?	Acima de 1.50 m	10
P_3	Tipo de revestimento da calçada ?	Concreto	10
P_4	Existência de Buracos ?	Poucos	5
P_5	Condições Gerais do Piso e meio-fio da calçada ?	Regular	5
P_6	Presença de desníveis ?	Nenhum	10
P_7	Tem rebaixamento de calçada para Pedestre ?	Não	10
P_8	Possui piso tátil ao longo da Calçada ?	Não	-
P_9	A calçada Possui Rebaixamento de Veículos correto ?	Não	0
P_10	Existência de altura livre menor que 2,10 m ?	Não	-
P_11	O Passeio está no padrão da SMPU ?	Não	0
P_12	A testada possui prática de estacionamento sobre o passeio ?	Não	10
P_13	Existe algum dispositivo de Drenagem sobre a calçada ?	Não	0
P_14	Existe PED em frente a testada ?	Sim	-
P_15	Existe FTP em frente a testada ?	Não	-
P_16	Classificação geral da calçada pelo pesquisador.	Regular	5
