Diagnóstico da Calçada	Qualidade do Serviço	
Endereço: Rua Conceição do Mato Dentro, 387	83	B
Data do Registro: 28/10/2019 14:04:48		
Num. Lote CTM: 140206400330

Diagnóstico da Calçada	Qualidade do Serviço		Complemento do Diagnóstico
Endereço: Rua Conceição do Mato Dentro, 387 Data do Registro: 28/10/2019 14:04:48 Num. Lote CTM: 140206400330	83	B

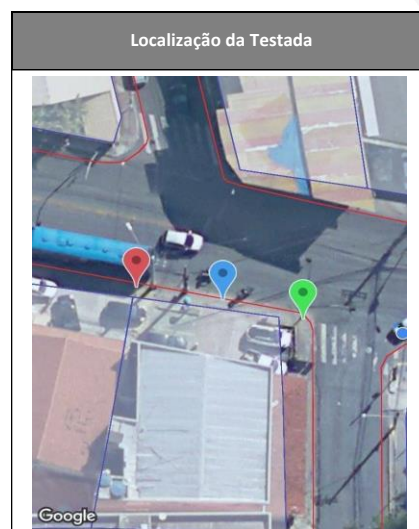
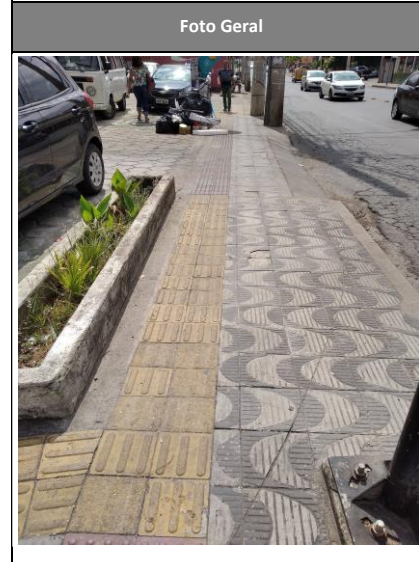
ID	Itens Avaliados	Respostas	Nota
P_1	O Mobiliário urbano está dentro da faixa de serviço de 70 cm ?	Não	-
P_2	Qual a largura livre do Passeio ?	Entre 0.80 m e 1.20 m	4
P_3	Tipo de revestimento da calçada ?	Ladrilho Hidráulico	10
P_4	Existência de Buracos ?	Nenhum	10
P_5	Condições Gerais do Piso e meio-fio da calçada ?	Ótimo(a)	10
P_6	Presença de desníveis ?	Nenhum	10
P_7	Tem rebaixamento de calçada para Pedestre ?	Sim	4
P_8	Possui piso tátil ao longo da Calçada ?	Sim	-
P_9	A calçada Possui Rebaixamento de Veículos correto ?	Sim	10
P_10	Existência de altura livre menor que 2,10 m ?	Sim	-
P_11	O Passeio está no padrão da SMPU ?	Não	0
P_12	A testada possui prática de estacionamento sobre o passeio ?	Não	10
P_13	Existe algum dispositivo de Drenagem sobre a calçada ?	Não	0
P_14	Existe PED em frente a testada ?	Não	-
P_15	Existe FTP em frente a testada ?	Não	-
P_16	Classificação geral da calçada pelo pesquisador.	Ótimo(a)	10

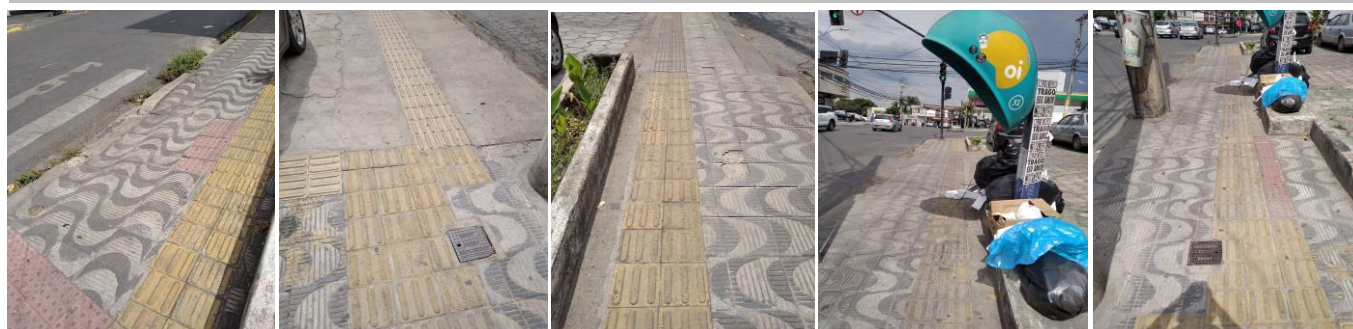
Fotos Complementares - Detalhes do Passeio

ID	Itens Avaliados	Respostas	Nota
P_7_1	Qual tipo do Rebaixo ?	Rebaixo Tipo 1 (trapézio)	0
P_7_1_1	Se for do Tipo 1, Passeio possui largura livre de 1,2 m ?	Não	0
P_7_1_2	Se for do Tipo 1, O rebaixo tem abas conforme a norma ?	Não	0
P_7_2	A rampa do rebaixo tem Inclinação da norma (8,33%) ?	Sim	0
P_7_3	O rebaixo possui piso tátil ?	Tem só piso de alerta	0
P_7_3_1	O piso tátil de alerta e direcional do rebaixo está conforme a norma ?	Não	0
P_8_1	O piso tátil está no eixo da faixa livre ?	Não	0
P_8_2	Se tem uma leve mudança de direção está conforme a norma ?	Não	0
P_8_3	Se tem mudança de direção de 90º ou maior está conforme a norma ?	0	0
P_8_4	Se tem mudança de direção de três faixas direcionais está conforme a norma ?	0	0
P_8_5	Se tem mudança de direção de quatro faixas direcionais está conforme a norma?	0	0
P_8_6	Tem piso tátil em pontos de ônibus conforme a norma?	N.A	0
P_8_7	O piso tátil tem conexão com os lotes vizinhos?	Sim	0

P_8_8	O piso tátil está em boas condições aparentes?	Sim	0
P_8_9	O piso tátil apresenta desenho com bom senso?	Sim	0
P_13_1	Dispositivo de Drenagem está devidamente instalado e bem conservado?	0	0
P_13_2	Dispositivo de Drenagem oferece risco para caminamento seguro de pedestre?	0	0
