Diagnóstico da Calçada	Qualidade do Serviço	
Endereço: Av. Abílio Machado, 1854	70	C
Data do Registro: 08/11/2019 14:17:57		
Num. Lote CTM: 130052000030

Lote 1 - Rota: Noroeste

FRATAR
ENGENHARIA CONSULTIVA

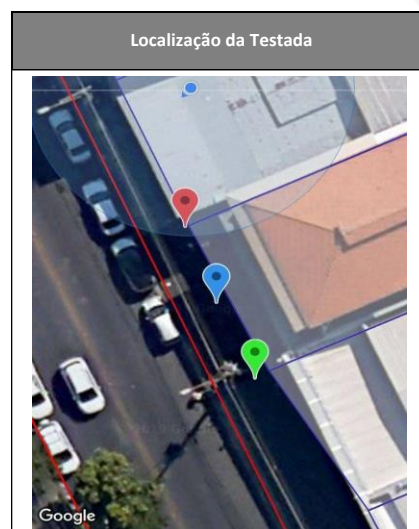
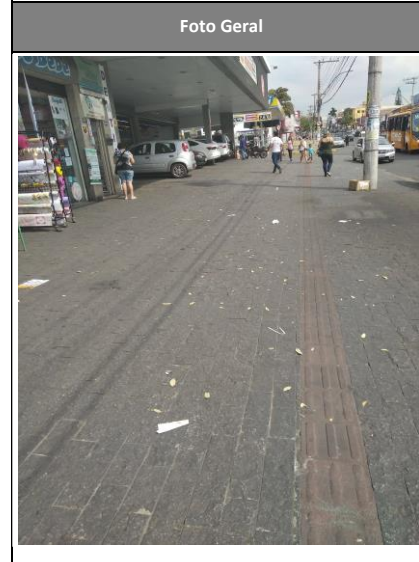
ID	Itens Avaliados	Respostas	Nota
P_1	O Mobiliário urbano está dentro da faixa de serviço de 70 cm ?	Sim	-
P_2	Qual a largura livre do Passeio ?	Acima de 1.50 m	10
P_3	Tipo de revestimento da calçada ?	Outro	0
P_4	Existência de Buracos ?	Nenhum	10
P_5	Condições Gerais do Piso e meio-fio da calçada ?	Ótimo(a)	10
P_6	Presença de desníveis ?	Nenhum	10
P_7	Tem rebaixamento de calçada para Pedestre ?	Não	10
P_8	Possui piso tátil ao longo da Calçada ?	Sim	-
P_9	A calçada Possui Rebaixamento de Veículos correto ?	N.A	0
P_10	Existência de altura livre menor que 2,10 m ?	Não	-
P_11	O Passeio está no padrão da SMPU ?	Não	0
P_12	A testada possui prática de estacionamento sobre o passeio ?	Não	10
P_13	Existe algum dispositivo de Drenagem sobre a calçada ?	Não	0
P_14	Existe PED em frente a testada ?	Não	-
P_15	Existe FTP em frente a testada ?	Não	-
P_16	Classificação geral da calçada pelo pesquisador.	Ótimo(a)	10
