# Lote 4 - Rota: Contorno

Diagnóstico da Calçada	Qualidade do Serviço	
Endereço: Av.Contorno, 5809	<b>79</b>	<b>B</b>
Data do Registro: 05/11/2019 11:49:51		
Num. Lote CTM: 80002800205

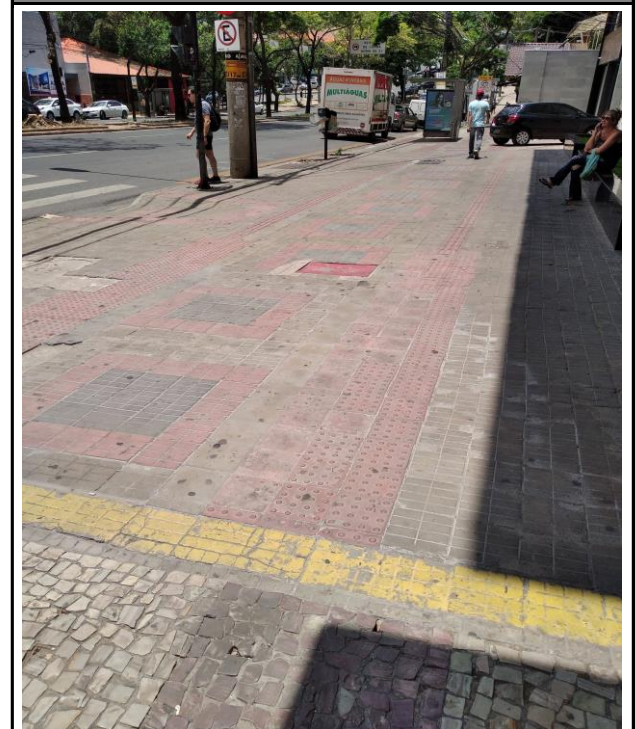
## Foto Geral

ID	Itens Avaliados	Respostas	Nota
P_1	O Mobiliário urbano está dentro da faixa de serviço de 70 cm ?	Sim	-
P_2	Qual a largura livre do Passeio ?	Acima de 1.50 m	10
P_3	Tipo de revestimento da calçada ?	Ladrilho Hidráulico	10
P_4	Existencia de Buracos ?	Poucos	5
P_5	Condições Gerais do Piso e meio-fio da calçada ?	Ótimo(a)	10
P_6	Presença de desniveis ?	Leve	7
P_7	Tem rebaixamento de calçada para Pedestre ?	Sim	7
P_8	Possui piso tátil ao longo da Calçada ?	Sim	-
P_9	A calçada Possui Rebaixamento de Veiculos correto ?	Sim	10
P_10	Existencia de altura livre menor que 2,10 m ?	Não	-
P_11	O Passeio está no padrao da SMPU ?	Não	0
P_12	A testada possui prática de estacionamento sobre o passeio ?	Não	10
P_13	Existe algum dispositivo de Drenagem sobre a calçada ?	Não	0
P_14	Existe PED em frente a testada ?	Não	-
P_15	Existe FTP em frente a testada ?	Sim	-
P_16	Classificação geral da calçada pelo pesquisador.	Ótimo(a)	10

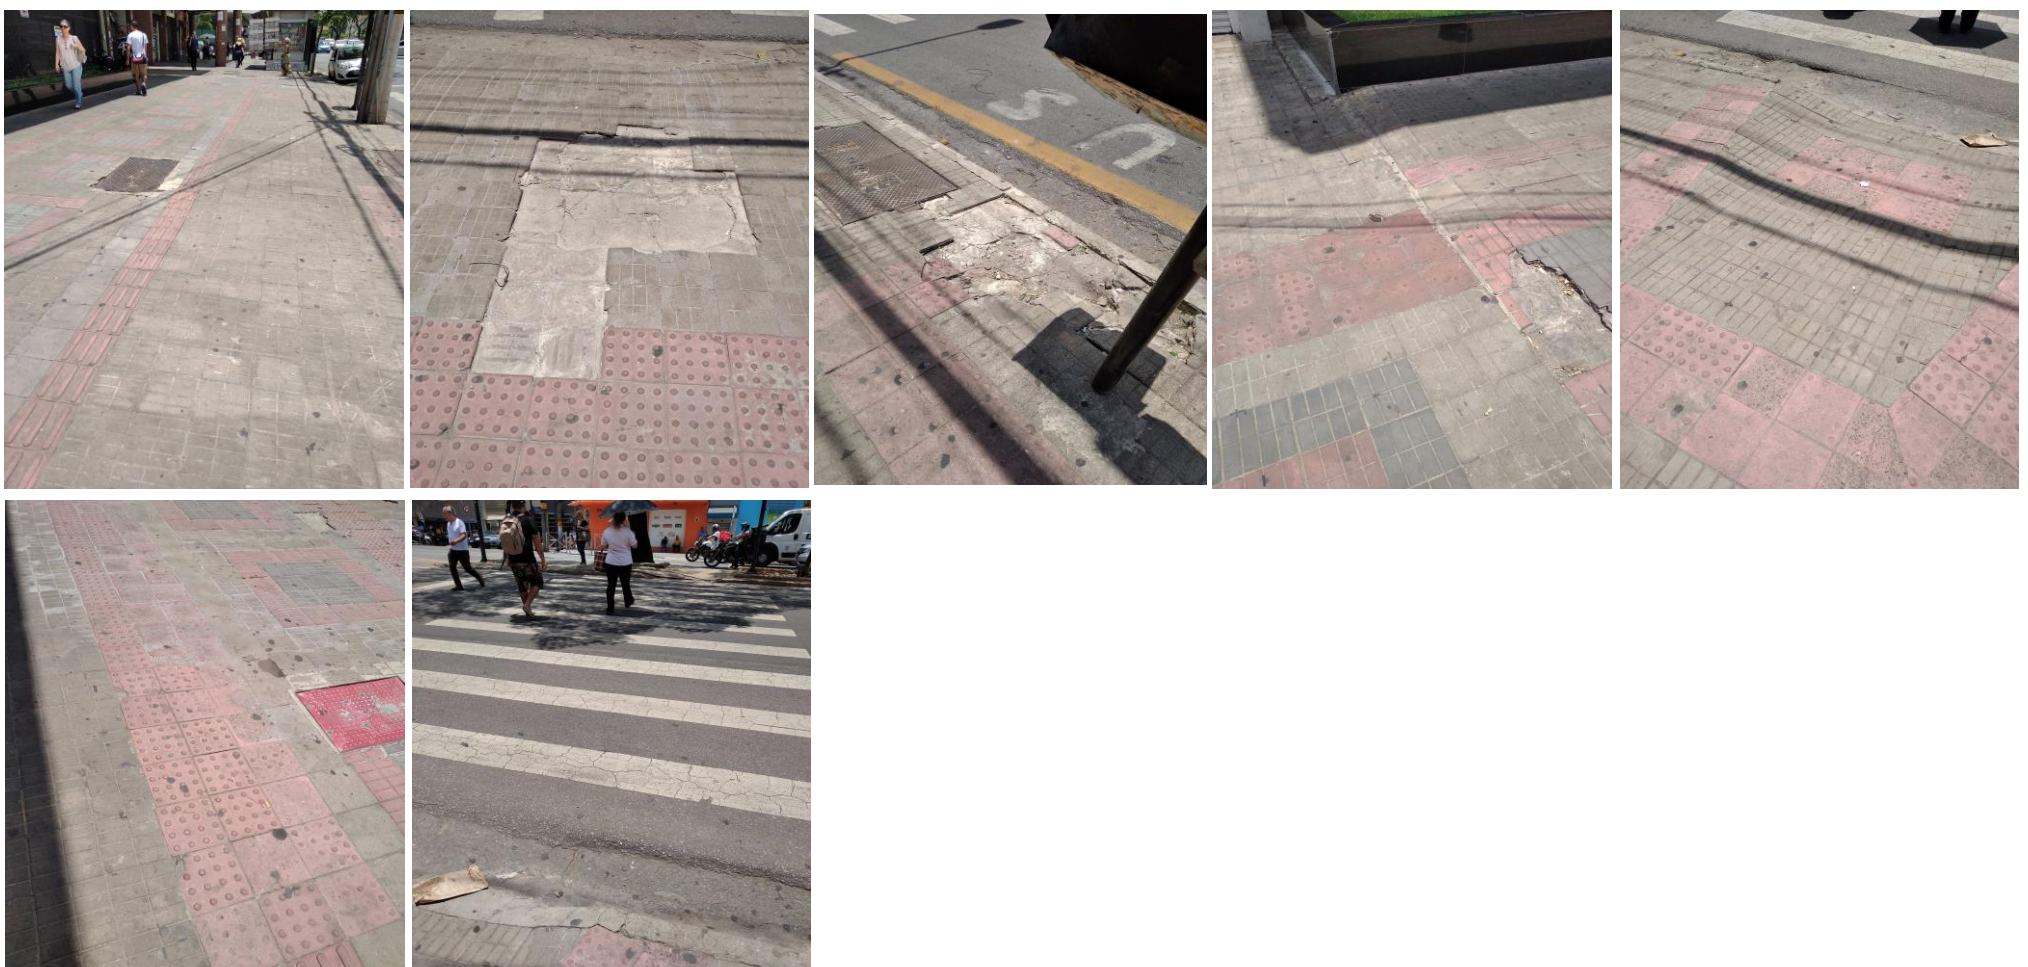
## Fotos Complementares - Detalhes do Passeio

ID	Itens Avaliados	Respostas	Nota
P_7_1	Qual tipo do Rebaixo ?	Rebaixo Tipo 1 (trapézio)	0
P_7_1_1	Se for do Tipo 1, Passeio possui largura livre de 1,2 m ?	Sim	0
P_7_1_2	Se for do Tipo 1, O rebaixo tem abas conforme a norma ?	Não	0
P_7_2	A rampa do rebaixo tem Inclinação da norma (8,33%) ?	Sim	0
P_7_3	O rebaixo possui piso tátil ?	Tem só piso de alerta	0
P_7_3_1	O piso tátil de alerta e direcional do rebaixo está conforme a norma ?	Não	0
P_8_1	O piso tátil está no eixo da faixa livre ?	Sim	0
P_8_2	Se tem uma leve mudança de direção está conforme a norma ?	Não	0
P_8_3	Se tem mudança de direção de 90º ou maior está conforme a norma ?	0	0
P_8_4	Se tem mudança de direção de três faixas direcionais está conforme a norma ?	0	0
P_8_5	Se tem mudança de direção de quatro faixas direcionais está conforme a norma?	0	0
P_8_6	Tem piso tátil em pontos de ônibus conforme a norma?	N.A	0
P_8_7	O piso tátil tem conexão com os lotes vizinhos?	Sim	0

P_8_8	O piso tátil está em boas condições aparentes?	Não	0
P_8_9	O piso tátil apresenta desenho com bom senso?	Sim	0
P_13_1	Dispositivo de Drenagem está devidamente instalado e bem conservado?	0	0
P_13_2	Dispositivo de Drenagem oferece risco para caminhamento seguro de pedestre?	0	0
