Lote 4 - Rota: Raja Gabágia

FRATAR
ENGENHARIA CONSULTIVA

Diagnóstico da Calçada	Qualidade do Serviço	
Endereço: Av. Raja Gabaglia, 1550 Data do Registro: 07/11/2019 10:30:05 Num. Lote CTM: 90976200390	83	B

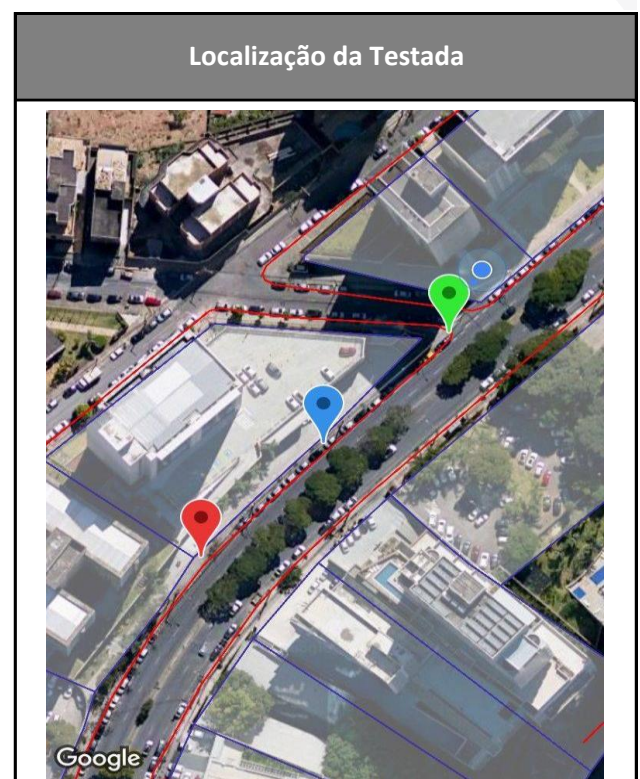
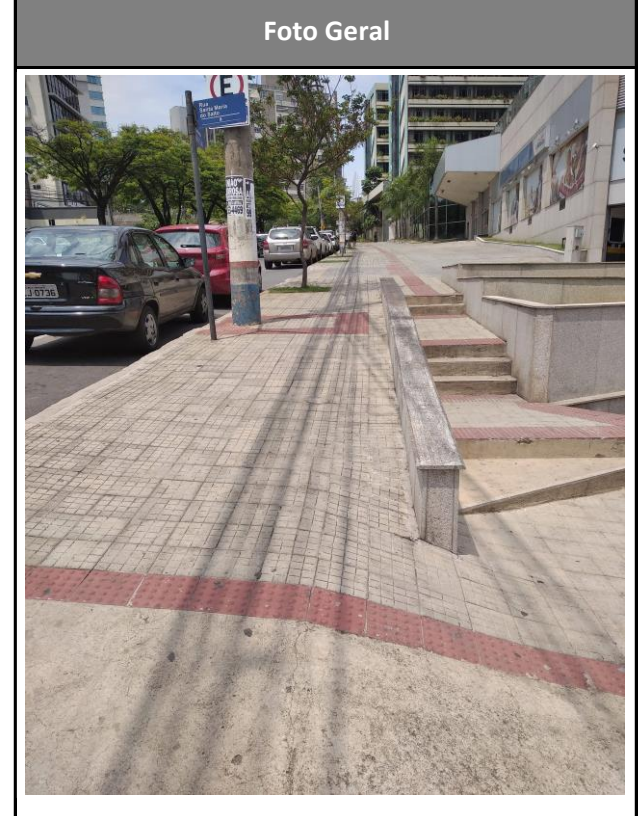
ID	Itens Avaliados	Respostas	Nota
P_1	O Mobiliário urbano está dentro da faixa de serviço de 70 cm ?	Sim	-
P_2	Qual a largura livre do Passeio ?	Acima de 1.50 m	10
P_3	Tipo de revestimento da calçada ?	Ladrilho Hidráulico	10
P_4	Existencia de Buracos ?	Nenhum	10
P_5	Condições Gerais do Piso e meio-fio da calçada ?	Ótimo(a)	10
P_6	Presença de desniveis ?	Nenhum	10
P_7	Tem rebaixamento de calçada para Pedestre ?	Sim	8
P_8	Possui piso tátil ao longo da Calçada ?	Sim	-
P_9	A calçada Possui Rebaixamento de Veiculos correto ?	Sim	10
P_10	Existencia de altura livre menor que 2,10 m ?	Não	-
P_11	O Passeio está no padrao da SMPU ?	Sim	5
P_12	A testada possui prática de estacionamento sobre o passeio ?	Sim	0
P_13	Existe algum dispositivo de Drenagem sobre a calçada ?	Não	0
P_14	Existe PED em frente a testada ?	Não	-
P_15	Existe FTP em frente a testada ?	Não	-
P_16	Classificação geral da calçada pelo pesquisador.	Ótimo(a)	10

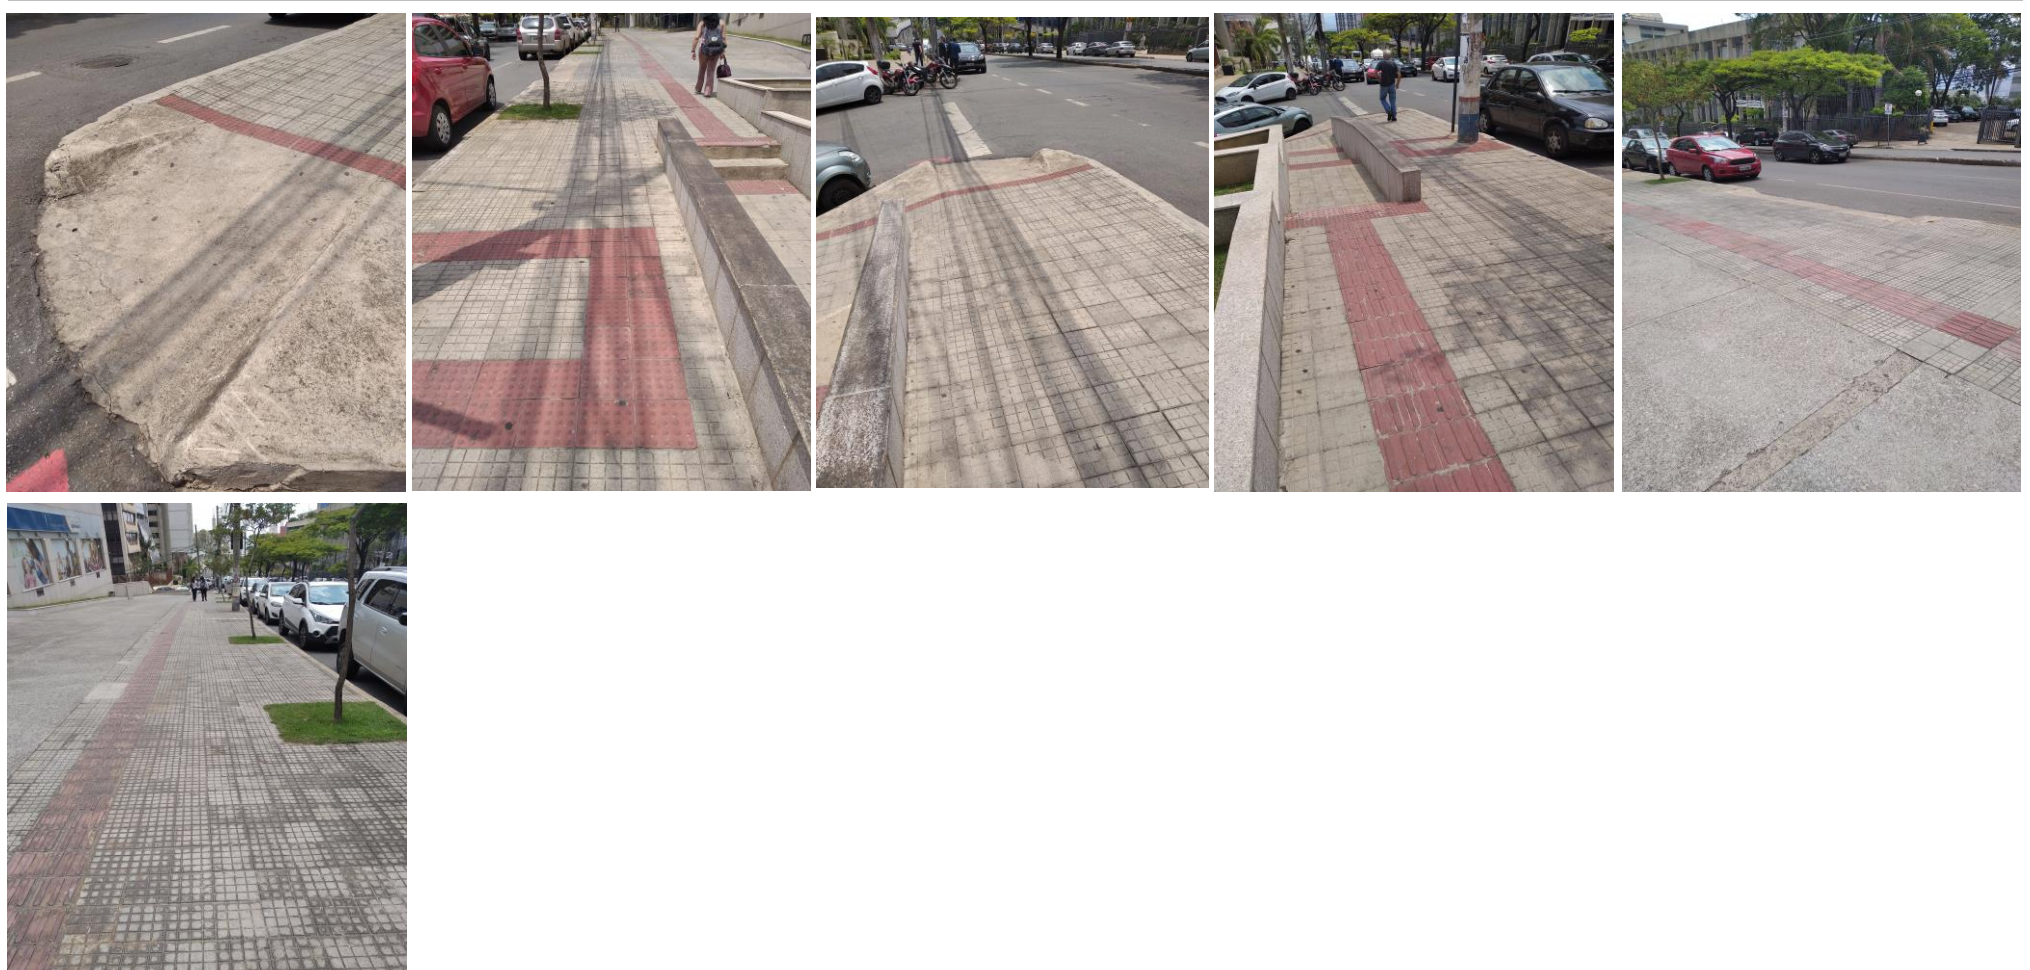
Fotos Complementares - Detalhes do Passeio

ID	Itens Avaliados	Respostas	Nota
P_7_1	Qual tipo do Rebaixo ?	Rebaixo Tipo 1 (trapézio)	0
P_7_1_1	Se for do Tipo 1, Passeio possui largura livre de 1,2 m ?	Sim	0
P_7_1_2	Se for do Tipo 1, O rebaixo tem abas conforme a norma ?	Não	-1
P_7_2	A rampa do rebaixo tem Inclinação da norma (8,33%) ?	Sim	0
P_7_3	O rebaixo possui piso tátil ?	Não tem nenhum	-1
P_7_3_1	O piso tátil de alerta e direcional do rebaixo está conforme a norma ?	0	0
P_8_1	O piso tátil está no eixo da faixa livre ?	Não	0
P_8_2	Se tem uma leve mudança de direção está conforme a norma ?	Não	0
P_8_3	Se tem mudança de direção de 90º ou maior está conforme a norma ?	0	0
P_8_4	Se tem mudança de direção de três faixas direcionais está conforme a norma ?	0	0
P_8_5	Se tem mudança de direção de quatro faixas direcionais está conforme a norma?	0	0
P_8_6	Tem piso tátil em pontos de ônibus conforme a norma?	N.A	0
P_8_7	O piso tátil tem conexão com os lotes vizinhos?	Sim	0

P_8_8	O piso tátil está em boas condições aparentes?	Sim	0
P_8_9	O piso tátil apresenta desenho com bom senso?	Sim	0
P_13_1	Dispositivo de Drenagem está devidamente instalado e bem conservado?	0	0
P_13_2	Dispositivo de Drenagem oferece risco para caminhamento seguro de pedestre?	0	0
