Lote 1 - Rota: Padre Pedro Pinto

FRATAR
ENGENHARIA CONSULTIVA

Diagnóstico da Calçada	Qualidade do Serviço	
Endereço: Rua Padre Pedro Pinto, 9090	65	C
Data do Registro: 13/11/2019 12:09:44		
Num. Lote CTM: 190525500245

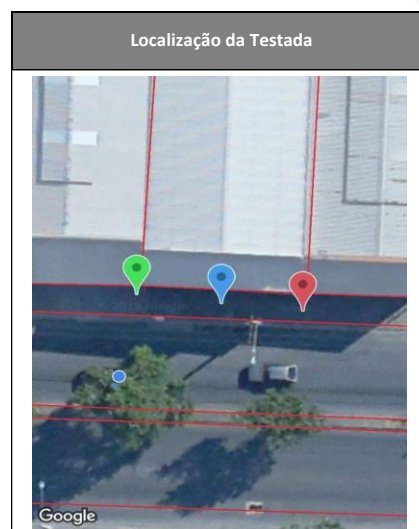
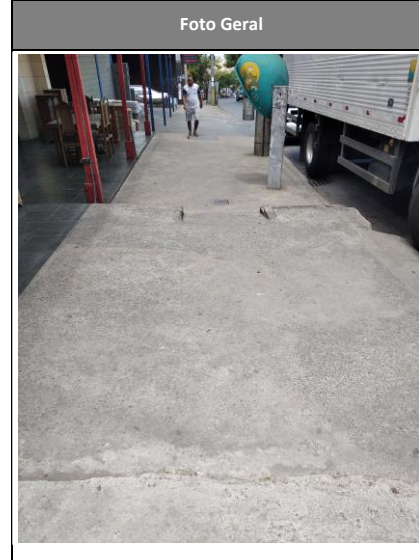
ID	Itens Avaliados	Respostas	Nota
P_1	O Mobiliário urbano está dentro da faixa de serviço de 70 cm ?	Sim	-
P_2	Qual a largura livre do Passeio ?	Acima de 1.50 m	10
P_3	Tipo de revestimento da calçada ?	Concreto	10
P_4	Existência de Buracos ?	Nenhum	10
P_5	Condições Gerais do Piso e meio-fio da calçada ?	Ótimo(a)	10
P_6	Presença de desníveis ?	Severo	0
P_7	Tem rebaixamento de calçada para Pedestre ?	Não	10
P_8	Possui piso tátil ao longo da Calçada ?	Não	-
P_9	A calçada Possui Rebaixamento de Veículos correto ?	Não	0
P_10	Existência de altura livre menor que 2,10 m ?	Não	-
P_11	O Passeio está no padrão da SMPU ?	Não	0
P_12	A testada possui prática de estacionamento sobre o passeio ?	Não	10
P_13	Existe algum dispositivo de Drenagem sobre a calçada ?	Não	0
P_14	Existe PED em frente a testada ?	Não	-
P_15	Existe FTP em frente a testada ?	Não	-
P_16	Classificação geral da calçada pelo pesquisador.	Regular	5
