Diagnóstico da Calçada	Qualidade do Serviço	
Endereço: Av. Andradas, s/nº	58	C
Data do Registro: 08/11/2019 10:38:51		
Num. Lote CTM: 60341100280

Diagnóstico da Calçada	Qualidade do Serviço		Complemento do Diagnóstico
Endereço: Av. Andradas, s/nº Data do Registro: 08/11/2019 10:38:51 Num. Lote CTM: 60341100280	58	C

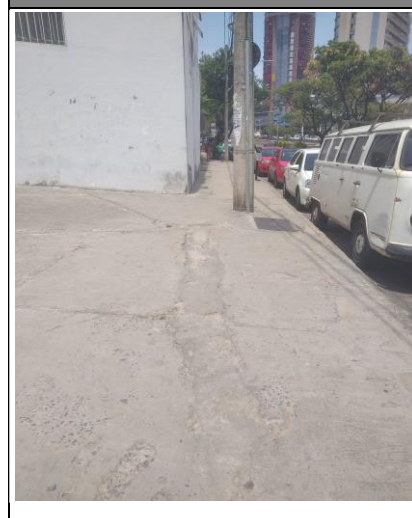
## Foto Geral

ID	Itens Avaliados	Respostas	Nota
P_1	O Mobiliário urbano está dentro da faixa de serviço de 70 cm ?	Não	-
P_2	Qual a largura livre do Passeio ?	Entre 1.20 m e 1.50 m	6
P_3	Tipo de revestimento da calçada ?	Concreto	10
P_4	Existência de Buracos ?	Poucos	5
P_5	Condições Gerais do Piso e meio-fio da calçada ?	Regular	5
P_6	Presença de desníveis ?	Nenhum	10
P_7	Tem rebaixamento de calçada para Pedestre ?	Sim	7
P_8	Possui piso tátil ao longo da Calçada ?	Não	-
P_9	A calçada Possui Rebaixamento de Veículos correto ?	N.A	0
P_10	Existência de altura livre menor que 2,10 m ?	Não	-
P_11	O Passeio está no padrão da SMPU ?	Não	0
P_12	A testada possui prática de estacionamento sobre o passeio ?	Não	10
P_13	Existe algum dispositivo de Drenagem sobre a calçada ?	Não	0
P_14	Existe PED em frente a testada ?	Não	-
P_15	Existe FTP em frente a testada ?	Não	-
P_16	Classificação geral da calçada pelo pesquisador.	Regular	5
