Diagnóstico da Calçada	Qualidade do Serviço	
Endereço: Av. Afonso Pena, 1394	69	C
Data do Registro: 02/11/2019 12:58:54		
Num. Lote CTM: 10324400340

Diagnóstico da Calçada	Qualidade do Serviço		Complemento do Diagnóstico
Endereço: Av. Afonso Pena, 1394 Data do Registro: 02/11/2019 12:58:54 Num. Lote CTM: 10324400340	69	C

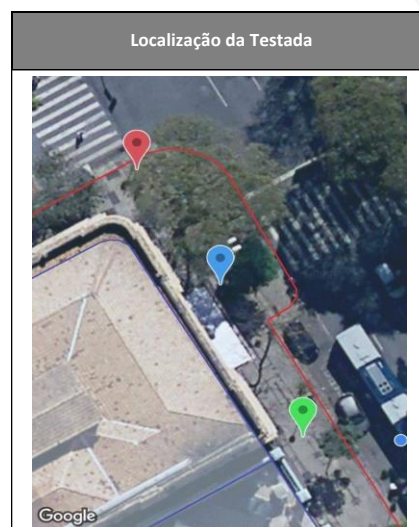
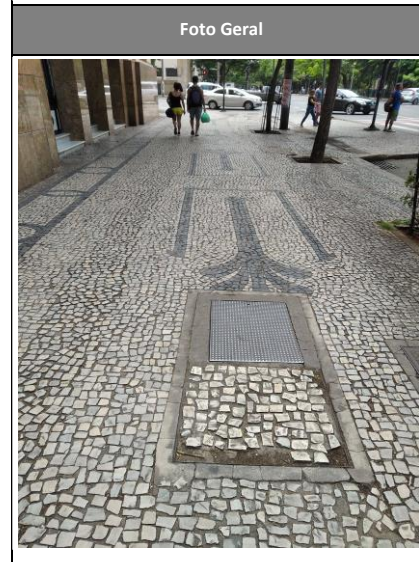
ID	Itens Avaliados	Respostas	Nota
P_1	O Mobiliario urbano está dentro da faixa de serviço de 70 cm ?	Sim	-
P_2	Qual a largura livre do Passeio ?	Acima de 1.50 m	10
P_3	Tipo de revestimento da caçada ?	Pedra Portuguesa	8
P_4	Existencia de Buracos ?	Poucos	10
P_5	Condições Gerais do Piso e meio-fio da calçada ?	Ótimo(a)	10
P_6	Presença de desniveis ?	Nenhum	10
P_7	Tem rebaixamento de calçada para Pedestre ?	Sim	10
P_8	Possui piso tátil ao longo da Calçada ?	Não	-
P_9	A calçada Possui Rebaixamento de Veiculos correto ?	N.A	10
P_10	Existencia de altura livre menor que 2,10 m ?	Não	-
P_11	O Passeio está no padrao da SMPU ?	Não	0
P_12	A testada possui prática de estacionamento sobre o passeio ?	Não	10
P_13	Existe algum dispositivo de Drenagem sobre a calçada ?	Sim	0
P_14	Existe PED em frente a testada ?	Não	-
P_15	Existe FTP em frente a testada ?	Sim	-
P_16	Classificação geral da calçada pelo pesquisador.	Ótimo(a)	10

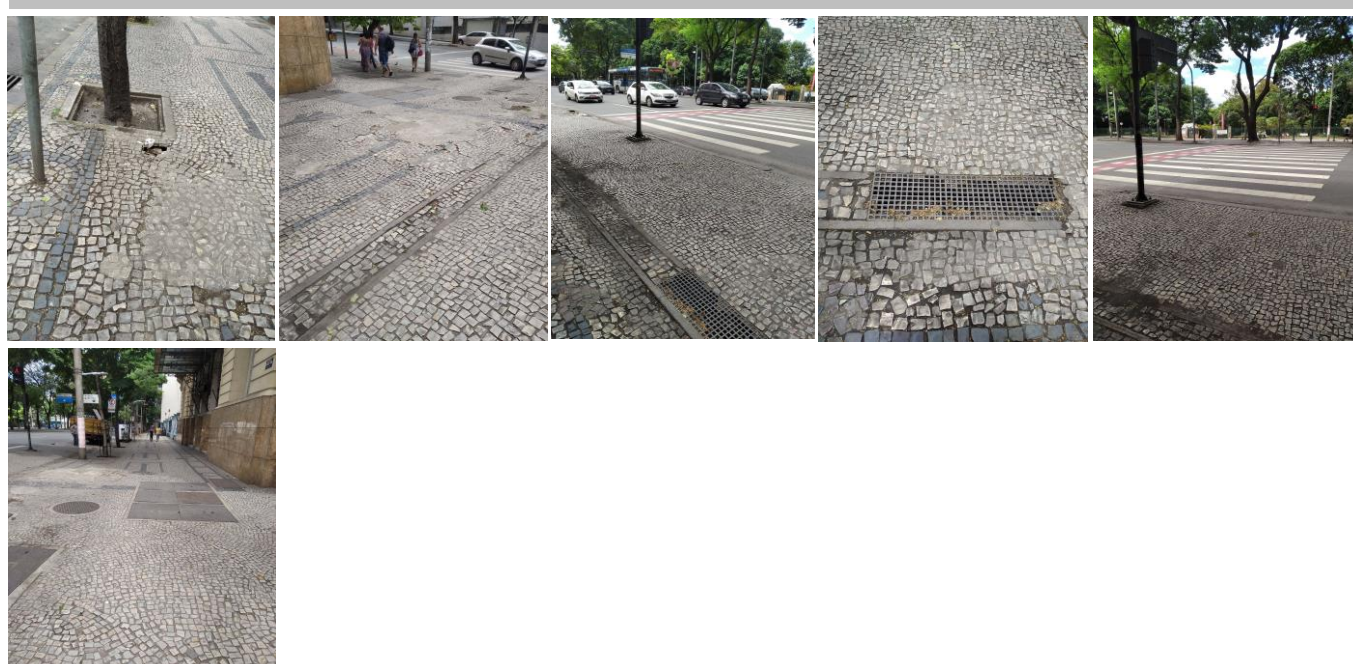
Fotos Complementares - Detalhes do Passeio

ID	Itens Avaliados	Respostas	Nota
P_7_1	Qual tipo do Rebaixo ?	Outro	0
P_7_1_1	Se for do Tipo 1, Passeio possui largura livre de 1,2 m ?	0	0
P_7_1_2	Se for do Tipo 1, O rebaixo tem abas conforme a norma ?	0	0
P_7_2	A rampa do rebaixo tem Inclinação da norma (8,33%) ?	Sim	0
P_7_3	O rebaixo possui piso tátil ?	Não tem nenhum	-1
P_7_3_1	O piso tátil de alerta e direcional do rebaixo está conforme a norma ?	0	0
P_8_1	O piso tátil está no eixo da faixa livre ?	0	0
P_8_2	Se tem uma leve mudança de direção está conforme a norma ?	0	0
P_8_3	Se tem mudança de direção de 90º ou maior está conforme a norma ?	0	0
P_8_4	Se tem mudança de direção de três faixas direcionais está conforme a norma ?	0	0
P_8_5	Se tem mudança de direção de quatro faixas direcionais está conforme a norma?	0	0
P_8_6	Tem piso tátil em pontos de ônibus conforme a norma?	0	0
P_8_7	O piso tátil tem conexão com os lotes vizinhos?	0	0
P_8_8	O piso tátil está em boas condições aparentes?	0	0

P_8_9	O piso tátil apresenta desenho com bom senso?	0	0
P_13_1	Dispositivo de Drenagem está devidamente instalado e bem conservado?	Não	-3
P_13_2	Dispositivo de Drenagem oferece risco para caminamento seguro de pedestre?	Não	0
