Diagnóstico da Calçada	Qualidade do Serviço	
Endereço: Av. Álvares Cabral, 1354 Data do Registro: 20/11/2019 17:22:08 Num. Lote CTM: 1011500045	55	C

Diagnóstico da Calçada	Qualidade do Serviço		Complemento do Diagnóstico
Endereço: Av. Álvares Cabral, 1354 Data do Registro: 20/11/2019 17:22:08 Num. Lote CTM: 10115000045	55	C

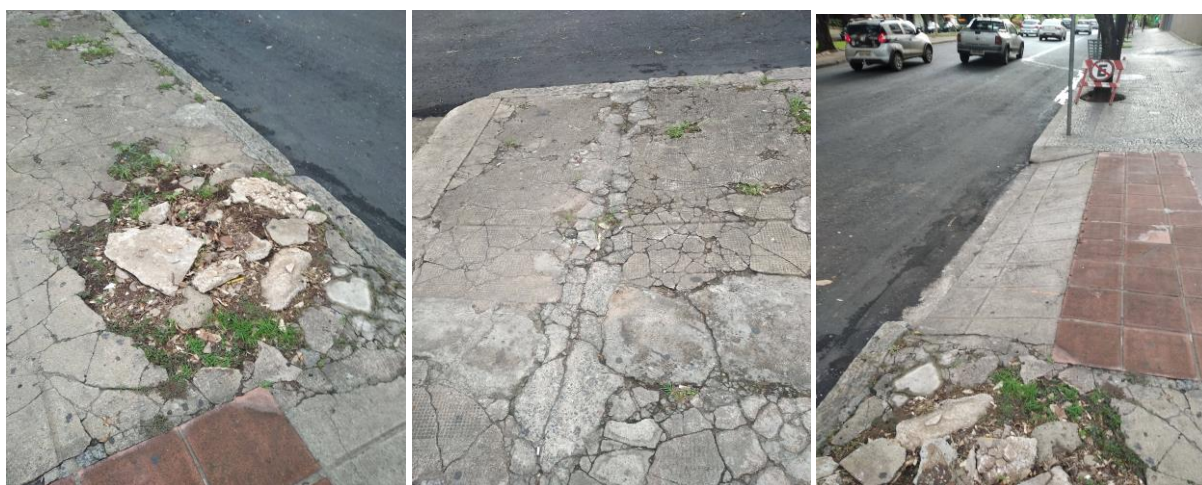
Fotos Complementares - Detalhes do Passeio

ID	Itens Avaliados	Respostas	Nota
P_1	O Mobiliário urbano está dentro da faixa de serviço de 70 cm ?	Sim	-
P_2	Qual a largura livre do Passeio ?	Acima de 1.50 m	10
P_3	Tipo de revestimento da calçada ?	Concreto	10
P_4	Existencia de Buracos ?	Poucos	5
P_5	Condições Gerais do Piso e meio-fio da calçada ?	Péssimo	0
P_6	Presença de desniveis ?	Nenhum	10
P_7	Tem rebaixamento de calçada para Pedestre ?	Não	10
P_8	Possui piso tátil ao longo da Calçada ?	Não	-
P_9	A calçada Possui Rebaixamento de Veiculos correto ?	Não	0
P_10	Existencia de altura livre menor que 2,10 m ?	Não	-
P_11	O Passeio está no padrao da SMPU ?	Não	0
P_12	A testada possui prática de estacionamento sobre o passeio ?	Não	10
P_13	Existe algum dispositivo de Drenagem sobre a calçada ?	Não	0
P_14	Existe PED em frente a testada ?	Não	-
P_15	Existe FTP em frente a testada ?	Não	-
P_16	Classificação geral da calçada pelo pesquisador.	Ruim	0
