Diagnóstico da Calçada	Qualidade do Serviço	
Endereço: Av. João Pinheiro, 313	68	C
Data do Registro: 30/10/2019 12:21:13		
Num. Lote CTM: 10253100180

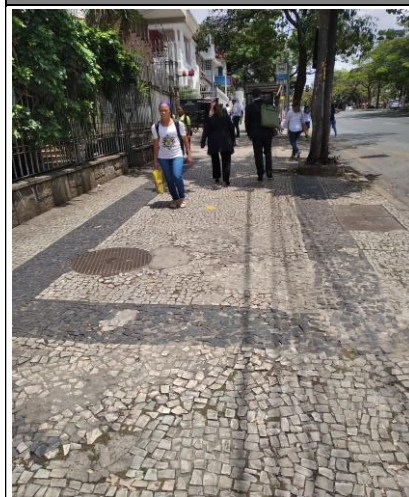
Foto Geral

ID	Itens Avaliados	Respostas	Nota
P_1	O Mobiliário urbano está dentro da faixa de serviço de 70 cm ?	Sim	-
P_2	Qual a largura livre do Passeio ?	Acima de 1.50 m	10
P_3	Tipo de revestimento da calçada ?	Pedra Portuguesa	8
P_4	Existência de Buracos ?	Poucos	10
P_5	Condições Gerais do Piso e meio-fio da calçada ?	Péssimo	10
P_6	Presença de desníveis ?	Nenhum	7
P_7	Tem rebaixamento de calçada para Pedestre ?	Não	10
P_8	Possui piso tátil ao longo da Calçada ?	Não	-
P_9	A calçada Possui Rebaixamento de Veículos correto ?	Sim	10
P_10	Existência de altura livre menor que 2,10 m ?	Não	-
P_11	O Passeio está no padrão da SMPU ?	Não	0
P_12	A testada possui prática de estacionamento sobre o passeio ?	Não	10
P_13	Existe algum dispositivo de Drenagem sobre a calçada ?	Não	0
P_14	Existe PED em frente a testada ?	Não	-
P_15	Existe FTP em frente a testada ?	Não	-
P_16	Classificação geral da calçada pelo pesquisador.	Regular	10
