Lote 1 - Rota: Padre Pedro Pinto

FRATAR
ENGENHARIA CONSULTIVA

Diagnóstico da Calçada	Qualidade do Serviço	
Endereço: Rua Padre Pedro Pinto, 6511	77	B
Data do Registro: 13/11/2019 10:53:23		
Num. Lote CTM: 210384100285

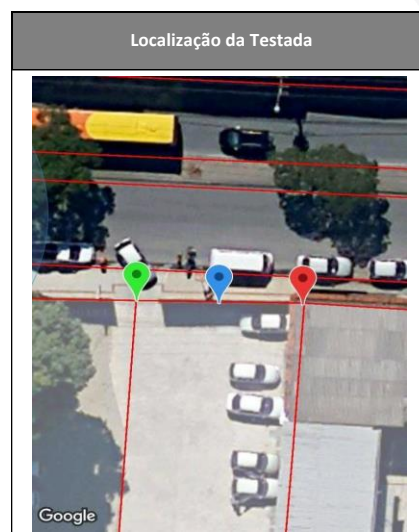
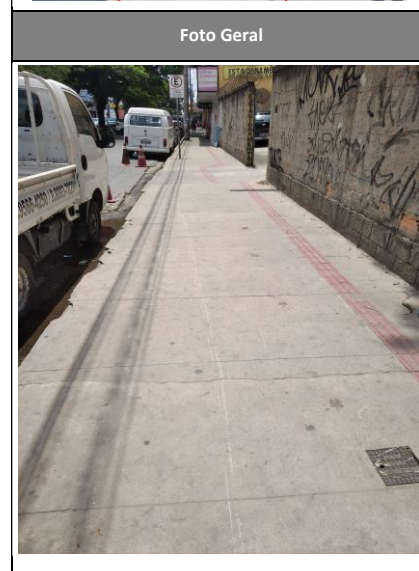
ID	Itens Avaliados	Respostas	Nota
P_1	O Mobiliário urbano está dentro da faixa de serviço de 70 cm ?	Sim	-
P_2	Qual a largura livre do Passeio ?	Acima de 1.50 m	10
P_3	Tipo de revestimento da calçada ?	Concreto	10
P_4	Existência de Buracos ?	Nenhum	10
P_5	Condições Gerais do Piso e meio-fio da calçada ?	Ótimo(a)	10
P_6	Presença de desníveis ?	Leve	7
P_7	Tem rebaixamento de calçada para Pedestre ?	Não	10
P_8	Possui piso tátil ao longo da Calçada ?	Sim	-
P_9	A calçada Possui Rebaixamento de Veículos correto ?	Não	0
P_10	Existência de altura livre menor que 2,10 m ?	Não	-
P_11	O Passeio está no padrão da SMPU ?	Não	0
P_12	A testada possui prática de estacionamento sobre o passeio ?	Não	10
P_13	Existe algum dispositivo de Drenagem sobre a calçada ?	Não	0
P_14	Existe PED em frente a testada ?	Não	-
P_15	Existe FTP em frente a testada ?	Não	-
P_16	Classificação geral da calçada pelo pesquisador.	Ótimo(a)	10
