Lote 1 - Rota: Padre Pedro Pinto

FRATAR
ENGENHARIA CONSULTIVA

Diagnóstico da Calçada	Qualidade do Serviço	
Endereço: Rua Padre Pedro Pinto, 2284	73	B
Data do Registro: 21/11/2019 11:48:49		
Num. Lote CTM: 190589100070

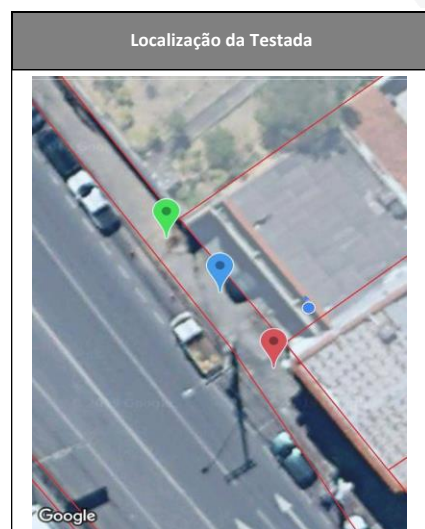
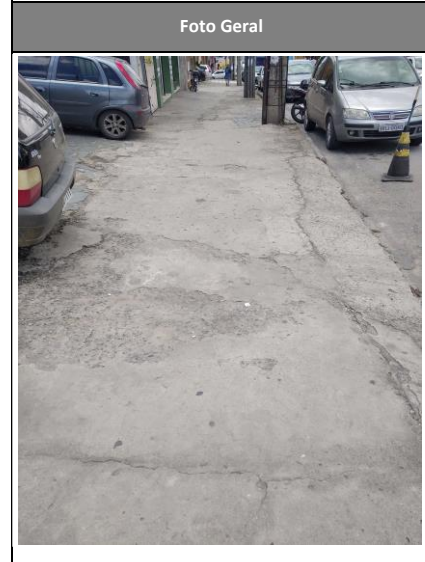
ID	Itens Avaliados	Respostas	Nota
P_1	O Mobiliário urbano está dentro da faixa de serviço de 70 cm ?	Sim	-
P_2	Qual a largura livre do Passeio ?	Acima de 1.50 m	10
P_3	Tipo de revestimento da calçada ?	Concreto	10
P_4	Existência de Buracos ?	Nenhum	10
P_5	Condições Gerais do Piso e meio-fio da calçada ?	Regular	5
P_6	Presença de desníveis ?	Médio	3
P_7	Tem rebaixamento de calçada para Pedestre ?	Não	10
P_8	Possui piso tátil ao longo da Calçada ?	Não	-
P_9	A calçada Possui Rebaixamento de Veículos correto ?	Sim	10
P_10	Existência de altura livre menor que 2,10 m ?	Não	-
P_11	O Passeio está no padrão da SMPU ?	Não	0
P_12	A testada possui prática de estacionamento sobre o passeio ?	Não	10
P_13	Existe algum dispositivo de Drenagem sobre a calçada ?	Não	0
P_14	Existe PED em frente a testada ?	Não	-
P_15	Existe FTP em frente a testada ?	Não	-
P_16	Classificação geral da calçada pelo pesquisador.	Regular	5
