Lote 4 - Rota: Contorno

Diagnóstico da Calçada	Qualidade do Serviço	
Endereço: Av.Contorno, 2892	65	C
Data do Registro: 08/11/2019 17:01:33		
Num. Lote CTM: 10451100270

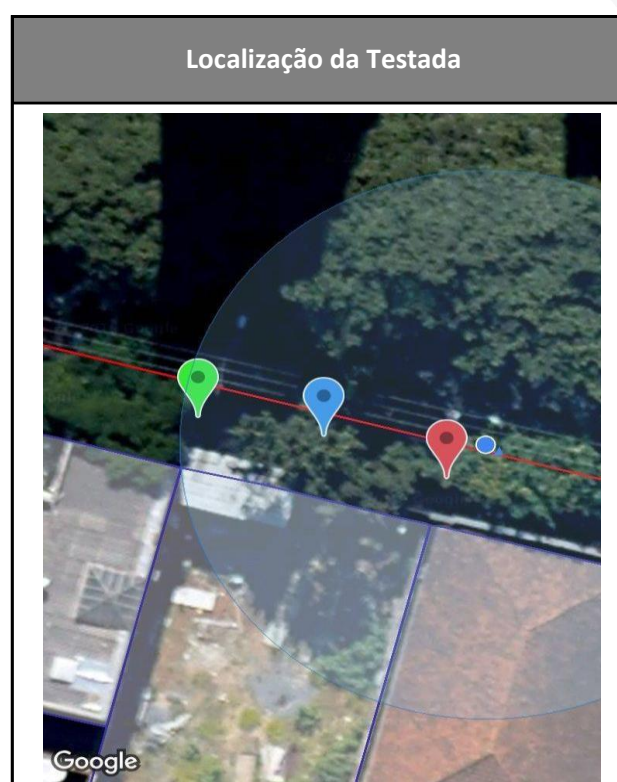
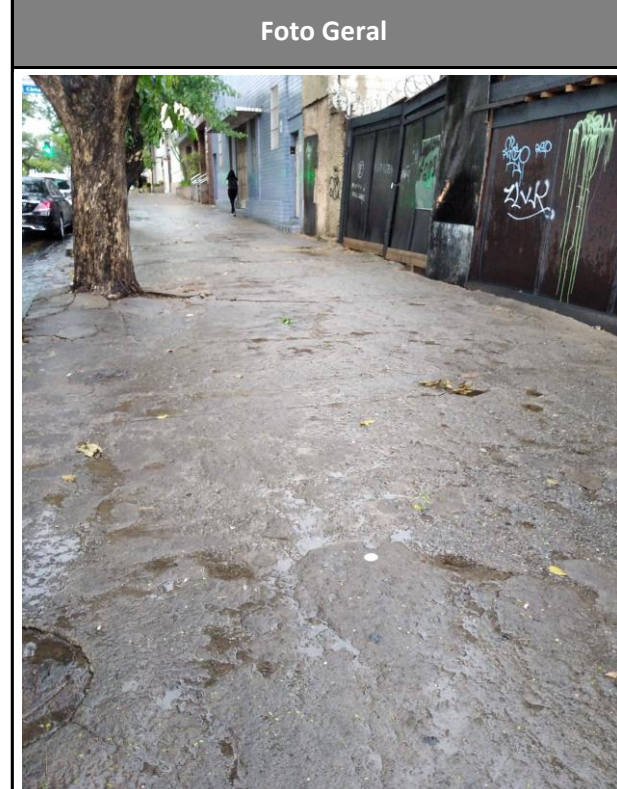
ID	Itens Avaliados	Respostas	Nota
P_1	O Mobiliário urbano está dentro da faixa de serviço de 70 cm ?	Sim	-
P_2	Qual a largura livre do Passeio ?	Acima de 1.50 m	10
P_3	Tipo de revestimento da calçada ?	Concreto	10
P_4	Existencia de Buracos ?	Poucos	5
P_5	Condições Gerais do Piso e meio-fio da calçada ?	Regular	5
P_6	Presença de desniveis ?	Nenhum	10
P_7	Tem rebaixamento de calçada para Pedestre ?	Não	10
P_8	Possui piso tátil ao longo da Calçada ?	Não	-
P_9	A calçada Possui Rebaixamento de Veiculos correto ?	N.A	0
P_10	Existencia de altura livre menor que 2,10 m ?	Não	-
P_11	O Passeio está no padrao da SMPU ?	Não	0
P_12	A testada possui prática de estacionamento sobre o passeio ?	Não	10
P_13	Existe algum dispositivo de Drenagem sobre a calçada ?	Não	0
P_14	Existe PED em frente a testada ?	Não	-
P_15	Existe FTP em frente a testada ?	Não	-
P_16	Classificação geral da calçada pelo pesquisador.	Regular	5
