Diagnóstico da Calçada	Qualidade do Serviço	
Endereço: Av. Nossa Sra. Do Carmo, 1440	88	B
Data do Registro: 12/11/2019 10:05:34		
Num. Lote CTM: 90303100515

Diagnóstico da Calçada	Qualidade do Serviço		Complemento do Diagnóstico
Endereço: Av. Nossa Sra. Do Carmo, 1440 Data do Registro: 12/11/2019 10:05:34 Num. Lote CTM: 90303100515	88	B

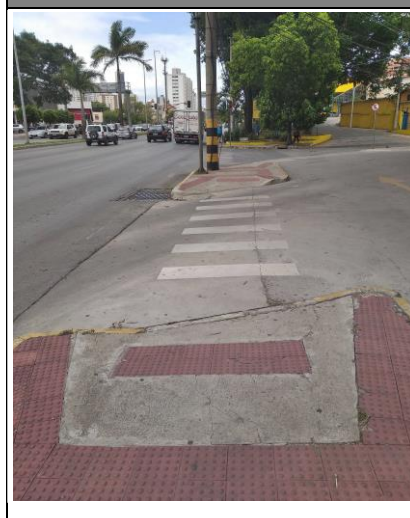
## Foto Geral

ID	Itens Avaliados	Respostas	Nota
P_1	O Mobiliário urbano está dentro da faixa de serviço de 70 cm ?	Sim	-
P_2	Qual a largura livre do Passeio ?	Acima de 1.50 m	10
P_3	Tipo de revestimento da calçada ?	Concreto	10
P_4	Existência de Buracos ?	Nenhum	5
P_5	Condições Gerais do Piso e meio-fio da calçada ?	Ótimo(a)	5
P_6	Presença de desníveis ?	Nenhum	10
P_7	Tem rebaixamento de calçada para Pedestre ?	Sim	8
P_8	Possui piso tátil ao longo da Calçada ?	Não	-
P_9	A calçada Possui Rebaixamento de Veículos correto ?	Sim	0
P_10	Existência de altura livre menor que 2,10 m ?	Não	-
P_11	O Passeio está no padrão da SMPU ?	Não	0
P_12	A testada possui prática de estacionamento sobre o passeio ?	Não	10
P_13	Existe algum dispositivo de Drenagem sobre a calçada ?	Não	0
P_14	Existe PED em frente a testada ?	Não	-
P_15	Existe FTP em frente a testada ?	Não	-
P_16	Classificação geral da calçada pelo pesquisador.	Ótimo(a)	5

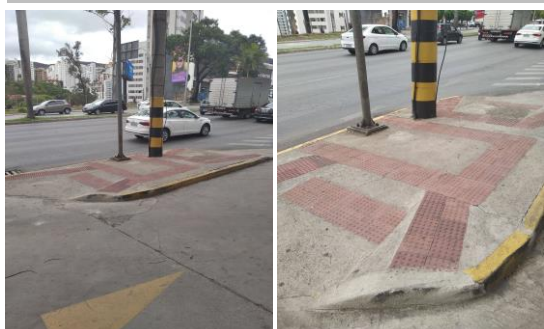
## Fotos Complementares - Detalhes do Passeio

ID	Itens Avaliados	Respostas	Nota
P_7_1	Qual tipo do Rebaixo ?	Rebaixo Tipo 1 (trapézio)	0
P_7_1_1	Se for do Tipo 1, Passeio possui largura livre de 1,2 m ?	Sim	0
P_7_1_2	Se for do Tipo 1, O rebaixo tem abas conforme a norma ?	Não	-1
P_7_2	A rampa do rebaixo tem Inclinação da norma (8,33%) ?	Sim	0
P_7_3	O rebaixo possui piso tátil ?	Tem só piso de alerta	-1
P_7_3_1	O piso tátil de alerta e direcional do rebaixo está conforme a norma ?	Sim	0
P_8_1	O piso tátil está no eixo da faixa livre ?	0	0
P_8_2	Se tem uma leve mudança de direção está conforme a norma ?	0	0
P_8_3	Se tem mudança de direção de 90º ou maior está conforme a norma ?	0	0
P_8_4	Se tem mudança de direção de três faixas direcionais está conforme a norma ?	0	0
P_8_5	Se tem mudança de direção de quatro faixas direcionais está conforme a norma?	0	0
P_8_6	Tem piso tátil em pontos de ônibus conforme a norma?	0	0
P_8_7	O piso tátil tem conexão com os lotes vizinhos?	0	0
