Diagnóstico da Calçada	Qualidade do Serviço	
Endereço: Av. Ivaí, 135	53	C
Data do Registro: 12/11/2019 12:59:00		
Num. Lote CTM: 130890000230

Lote 1 - Rota: Noroeste

FRATAR
ENGENHARIA CONSULTIVA

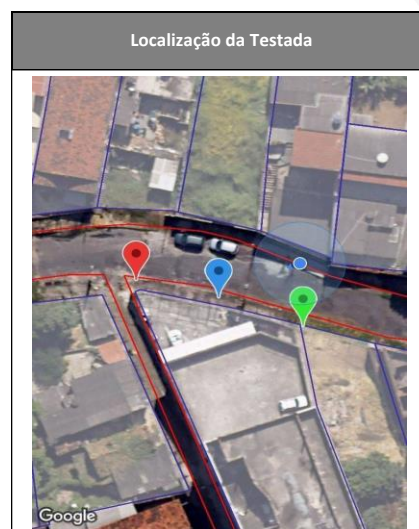
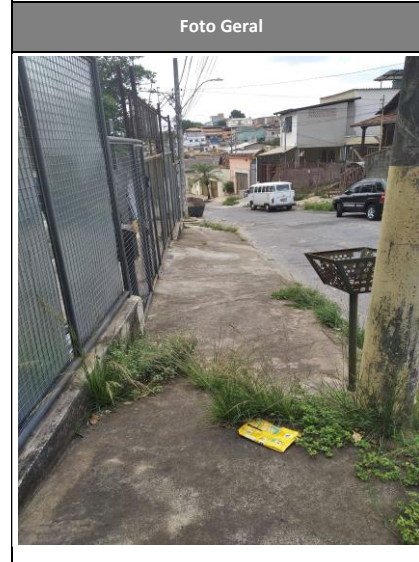
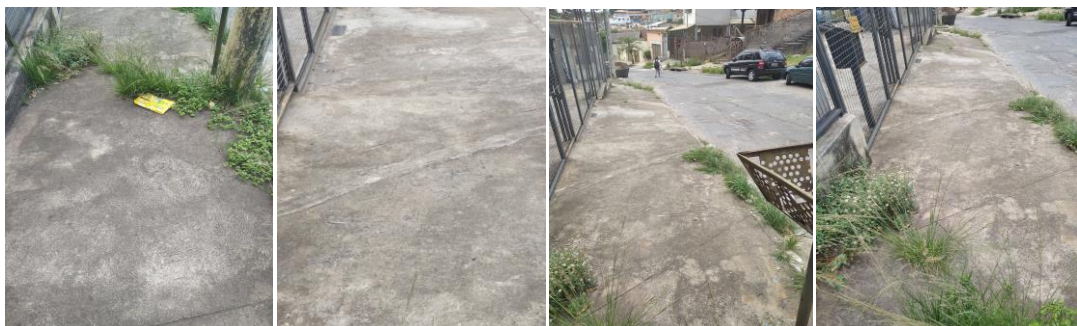
ID	Itens Avaliados	Respostas	Nota
P_1	O Mobiliário urbano está dentro da faixa de serviço de 70 cm ?	Sim	-
P_2	Qual a largura livre do Passeio ?	Entre 1.20 m e 1.50 m	6
P_3	Tipo de revestimento da calçada ?	Concreto	10
P_4	Existência de Buracos ?	Poucos	5
P_5	Condições Gerais do Piso e meio-fio da calçada ?	Regular	5
P_6	Presença de desníveis ?	Leve	7
P_7	Tem rebaixamento de calçada para Pedestre ?	Não	10
P_8	Possui piso tátil ao longo da Calçada ?	Não	-
P_9	A calçada Possui Rebaixamento de Veículos correto ?	Não	0
P_10	Existência de altura livre menor que 2,10 m ?	Não	-
P_11	O Passeio está no padrão da SMPU ?	Não	0
P_12	A testada possui prática de estacionamento sobre o passeio ?	Não	10
P_13	Existe algum dispositivo de Drenagem sobre a calçada ?	Não	0
P_14	Existe PED em frente a testada ?	Não	-
P_15	Existe FTP em frente a testada ?	Não	-
P_16	Classificação geral da calçada pelo pesquisador.	Ruim	0
