Lote 4 - Rota: Raja Gabaglia

FRATAR
ENGENHARIA CONSULTIVA

Diagnóstico da Calçada	Qualidade do Serviço	
Endereço: Av. Raja Gabaglia, 3079	77	B
Data do Registro: 11/11/2019 14:48:19		
Num. Lote CTM: 90711800060

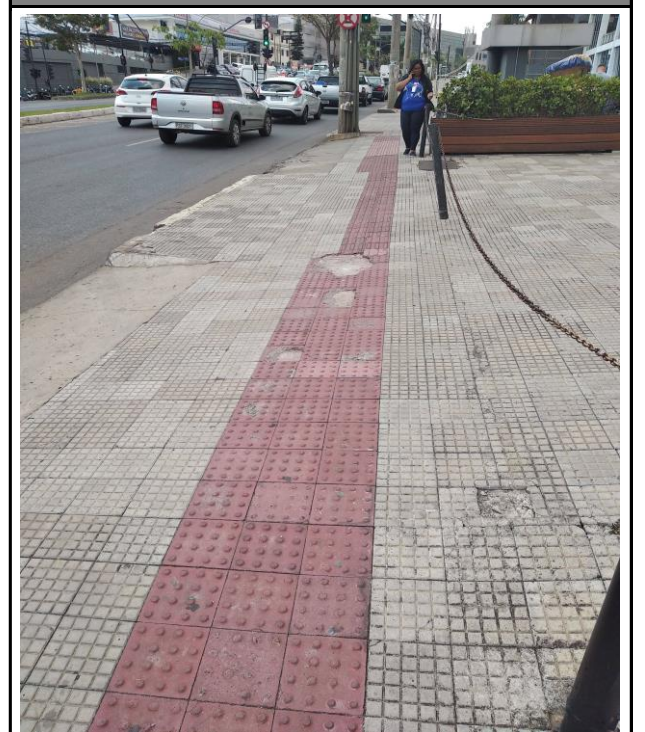
Foto Geral

ID	Itens Avaliados	Respostas	Nota
P_1	O Mobiliário urbano está dentro da faixa de serviço de 70 cm ?	Sim	-
P_2	Qual a largura livre do Passeio ?	Acima de 1.50 m	10
P_3	Tipo de revestimento da calçada ?	Ladrilho Hidráulico	10
P_4	Existência de Buracos ?	Poucos	5
P_5	Condições Gerais do Piso e meio-fio da calçada ?	Ótimo(a)	10
P_6	Presença de desniveis ?	Leve	7
P_7	Tem rebaixamento de calçada para Pedestre ?	Não	10
P_8	Possui piso tátil ao longo da Calçada ?	Sim	-
P_9	A calçada Possui Rebaixamento de Veículos correto ?	Sim	10
P_10	Existência de altura livre menor que 2,10 m ?	Não	-
P_11	O Passeio está no padrão da SMPU ?	Sim	5
P_12	A testada possui prática de estacionamento sobre o passeio ?	Sim	0
P_13	Existe algum dispositivo de Drenagem sobre a calçada ?	Não	0
P_14	Existe PED em frente a testada ?	Não	-
P_15	Existe FTP em frente a testada ?	Não	-
P_16	Classificação geral da calçada pelo pesquisador.	Ótimo(a)	10
