Diagnóstico da Calçada	Qualidade do Serviço	
Endereço: Av. Brigadeiro Eduardo Gomes, 515	65	C
Data do Registro: 26/11/2019 14:33:41		
Num. Lote CTM: 130090800190

FRATAR
ENGENHARIA CONSULTIVA

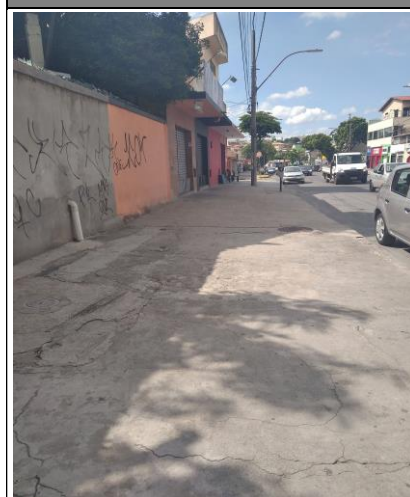
Foto Geral

ID	Itens Avaliados	Respostas	Nota
P_1	O Mobiliário urbano está dentro da faixa de serviço de 70 cm ?	Não	-
P_2	Qual a largura livre do Passeio ?	Acima de 1.50 m	10
P_3	Tipo de revestimento da calçada ?	Concreto	10
P_4	Existência de Buracos ?	Poucos	5
P_5	Condições Gerais do Piso e meio-fio da calçada ?	Regular	5
P_6	Presença de desníveis ?	Nenhum	10
P_7	Tem rebaixamento de calçada para Pedestre ?	Não	10
P_8	Possui piso tátil ao longo da Calçada ?	Não	-
P_9	A calçada Possui Rebaixamento de Veículos correto ?	N.A	0
P_10	Existência de altura livre menor que 2,10 m ?	Não	-
P_11	O Passeio está no padrão da SMPU ?	Não	0
P_12	A testada possui prática de estacionamento sobre o passeio ?	Não	10
P_13	Existe algum dispositivo de Drenagem sobre a calçada ?	Não	0
P_14	Existe PED em frente a testada ?	Não	-
P_15	Existe FTP em frente a testada ?	Não	-
P_16	Classificação geral da calçada pelo pesquisador.	Regular	5
