Diagnóstico da Calçada	Qualidade do Serviço	
Endereço: Rua São Paulo, 684	63	C
Data do Registro: 08/11/2019 11:57:37		
Num. Lote CTM: 10433500425

Lote 4 - Rota: Raja Gabáglia

FRATAR
ENGENHARIA CONSULTIVA

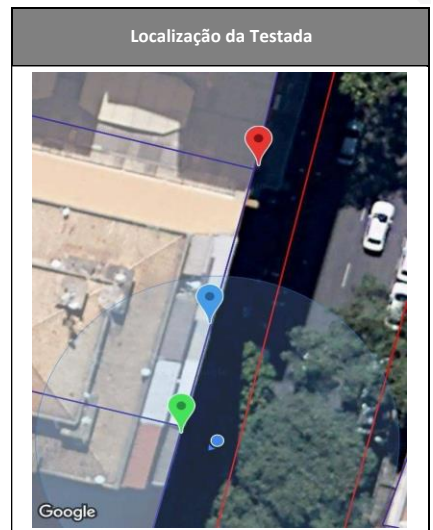
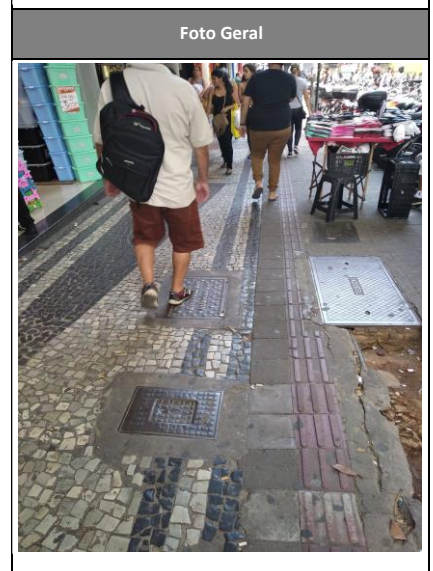
ID	Itens Avaliados	Respostas	Nota
P_1	O Mobiliário urbano está dentro da faixa de serviço de 70 cm ?	Sim	-
P_2	Qual a largura livre do Passeio ?	Acima de 1.50 m	10
P_3	Tipo de revestimento da calçada ?	Pedra Portuguesa	8
P_4	Existência de Buracos ?	Poucos	5
P_5	Condições Gerais do Piso e meio-fio da calçada ?	Regular	5
P_6	Presença de desníveis ?	Nenhum	10
P_7	Tem rebaixamento de calçada para Pedestre ?	Não	10
P_8	Possui piso tátil ao longo da Calçada ?	Sim	-
P_9	A calçada Possui Rebaixamento de Veículos correto ?	N.A	0
P_10	Existência de altura livre menor que 2,10 m ?	Não	-
P_11	O Passeio está no padrão da SMPU ?	Não	0
P_12	A testada possui prática de estacionamento sobre o passeio ?	Não	10
P_13	Existe algum dispositivo de Drenagem sobre a calçada ?	Não	0
P_14	Existe PED em frente a testada ?	Não	-
P_15	Existe FTP em frente a testada ?	Não	-
P_16	Classificação geral da calçada pelo pesquisador.	Regular	5
