# Lote 1 - Rota: Padre Pedro Pinto

**FRATAR**  
ENGENHARIA CONSULTIVA

Diagnóstico da Calçada	Qualidade do Serviço	
Endereço: Rua Padre Pedro Pinto, 2958	<b>48</b>	<b>D</b>
Data do Registro: 21/11/2019 10:22:40		
Num. Lote CTM: 190167300125

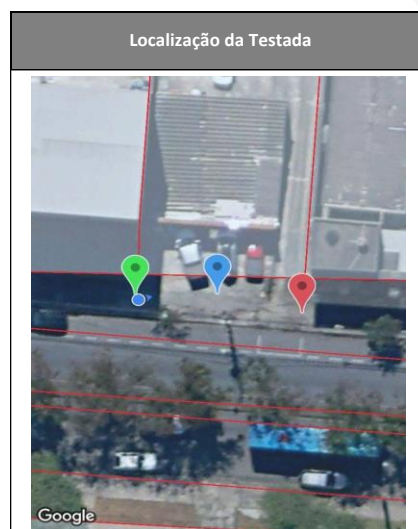
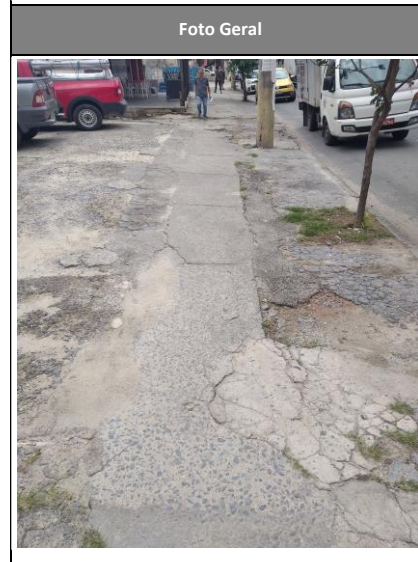
ID	Itens Avaliados	Respostas	Nota
P_1	O Mobiliário urbano está dentro da faixa de serviço de 70 cm ?	Sim	-
P_2	Qual a largura livre do Passeio ?	Acima de 1.50 m	10
P_3	Tipo de revestimento da calçada ?	Concreto	10
P_4	Existência de Buracos ?	Poucos	5
P_5	Condições Gerais do Piso e meio-fio da calçada ?	Péssimo	0
P_6	Presença de desníveis ?	Médio	3
P_7	Tem rebaixamento de calçada para Pedestre ?	Não	10
P_8	Possui piso tátil ao longo da Calçada ?	Não	-
P_9	A calçada Possui Rebaixamento de Veículos correto ?	Não	0
P_10	Existência de altura livre menor que 2,10 m ?	Não	-
P_11	O Passeio está no padrão da SMPU ?	Não	0
P_12	A testada possui prática de estacionamento sobre o passeio ?	Não	10
P_13	Existe algum dispositivo de Drenagem sobre a calçada ?	Não	0
P_14	Existe PED em frente a testada ?	Não	-
P_15	Existe FTP em frente a testada ?	Não	-
P_16	Classificação geral da calçada pelo pesquisador.	Ruim	0
