Lote 1 - Rota: Padre Pedro Pinto

Diagnóstico da Calçada	Qualidade do Serviço	
Endereço: Rua Padre Pedro Pinto, 5512	68	C
Data do Registro: 13/11/2019 13:30:20		
Num. Lote CTM: 190527000035

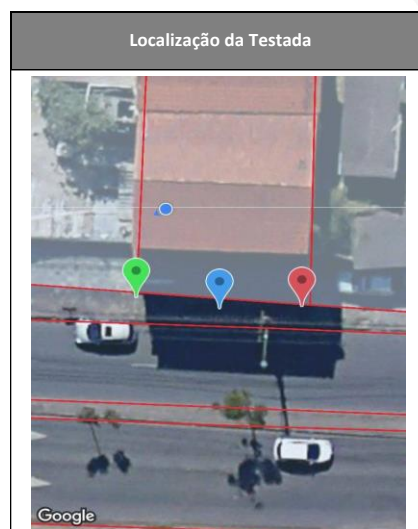
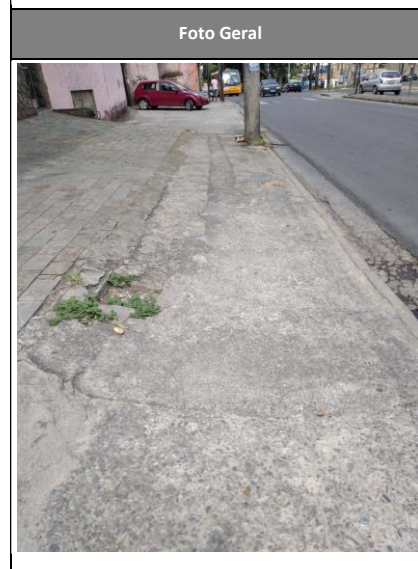
ID	Itens Avaliados	Respostas	Nota
P_1	O Mobiliário urbano está dentro da faixa de serviço de 70 cm ?	Sim	-
P_2	Qual a largura livre do Passeio ?	Acima de 1.50 m	10
P_3	Tipo de revestimento da calçada ?	Concreto	10
P_4	Existência de Buracos ?	Poucos	5
P_5	Condições Gerais do Piso e meio-fio da calçada ?	Regular	5
P_6	Presença de desníveis ?	Médio	3
P_7	Tem rebaixamento de calçada para Pedestre ?	Não	10
P_8	Possui piso tátil ao longo da Calçada ?	Não	-
P_9	A calçada Possui Rebaixamento de Veículos correto ?	Sim	10
P_10	Existência de altura livre menor que 2,10 m ?	Não	-
P_11	O Passeio está no padrão da SMPU ?	Não	0
P_12	A testada possui prática de estacionamento sobre o passeio ?	Não	10
P_13	Existe algum dispositivo de Drenagem sobre a calçada ?	Não	0
P_14	Existe PED em frente a testada ?	Não	-
P_15	Existe FTP em frente a testada ?	Não	-
P_16	Classificação geral da calçada pelo pesquisador.	Regular	5
