Diagnóstico da Calçada	Qualidade do Serviço	
Endereço: Rua Curitiba, 770	<b>78</b>	<b>B</b>
Data do Registro: 12/11/2019 13:15:02		
#N/D

Diagnóstico da Calçada	Qualidade do Serviço		Complemento do Diagnóstico
Endereço: Rua Curitiba, 770 Data do Registro: 12/11/2019 13:15:02 #N/D	78	B

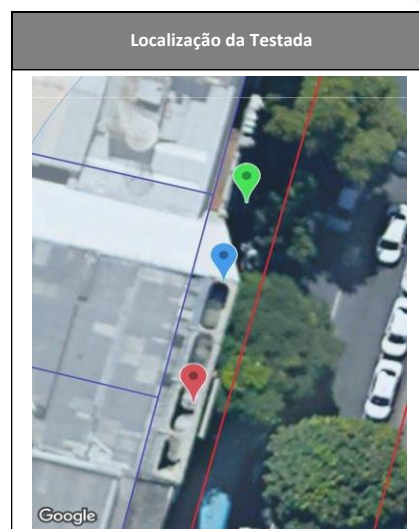
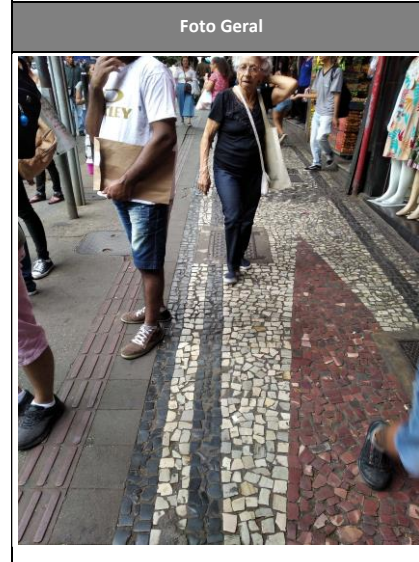
ID	Itens Avaliados	Respostas	Nota
P_1	O Mobiliário urbano está dentro da faixa de serviço de 70 cm ?	Sim	-
P_2	Qual a largura livre do Passeio ?	Acima de 1.50 m	10
P_3	Tipo de revestimento da calçada ?	Pedra Portuguesa	8
P_4	Existência de Buracos ?	Nenhum	10
P_5	Condições Gerais do Piso e meio-fio da calçada ?	Ótimo(a)	10
P_6	Presença de desníveis ?	Nenhum	10
P_7	Tem rebaixamento de calçada para Pedestre ?	Não	10
P_8	Possui piso tátil ao longo da Calçada ?	Sim	-
P_9	A calçada Possui Rebaixamento de Veículos correto ?	N.A	0
P_10	Existência de altura livre menor que 2,10 m ?	Não	-
P_11	O Passeio está no padrão da SMPU ?	Não	0
P_12	A testada possui prática de estacionamento sobre o passeio ?	Não	10
P_13	Existe algum dispositivo de Drenagem sobre a calçada ?	Não	0
P_14	Existe PED em frente a testada ?	Sim	-
P_15	Existe FTP em frente a testada ?	Não	-
P_16	Classificação geral da calçada pelo pesquisador.	Ótimo(a)	10
