Diagnóstico da Calçada	Qualidade do Serviço	
Endereço: Av. Abílio Machado, s/nº	70	C
Data do Registro: 11/11/2019 15:09:59		
Num. Lote CTM: 130057300410

Lote 1 - Rota: Noroeste

FRATAR
ENGENHARIA CONSULTIVA

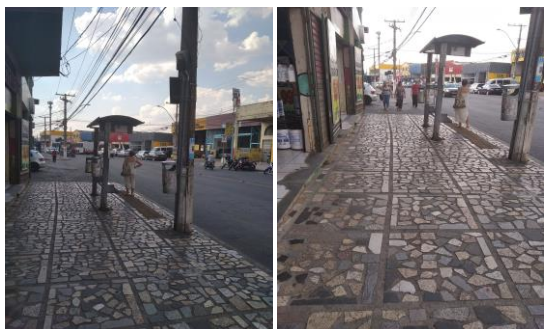
Fotos Complementares - Detalhes do Passeio

ID	Itens Avaliados	Respostas	Nota
P_1	O Mobiliário urbano está dentro da faixa de serviço de 70 cm ?	Sim	-
P_2	Qual a largura livre do Passeio ?	Acima de 1.50 m	10
P_3	Tipo de revestimento da calçada ?	Outro	0
P_4	Existência de Buracos ?	Nenhum	10
P_5	Condições Gerais do Piso e meio-fio da calçada ?	Ótimo(a)	10
P_6	Presença de desníveis ?	Nenhum	10
P_7	Tem rebaixamento de calçada para Pedestre ?	Não	10
P_8	Possui piso tátil ao longo da Calçada ?	Não	-
P_9	A calçada Possui Rebaixamento de Veículos correto ?	N.A	0
P_10	Existência de altura livre menor que 2,10 m ?	Não	-
P_11	O Passeio está no padrão da SMPU ?	Não	0
P_12	A testada possui prática de estacionamento sobre o passeio ?	Não	10
P_13	Existe algum dispositivo de Drenagem sobre a calçada ?	Não	0
P_14	Existe PED em frente a testada ?	Sim	-
P_15	Existe FTP em frente a testada ?	Não	-
P_16	Classificação geral da calçada pelo pesquisador.	Ótimo(a)	10
