# Lote 1 - Rota: Noroeste

Diagnóstico da Calçada	Qualidade do Serviço	
Endereço: Av. Ivaí, 283	65	C
Data do Registro: 25/11/2019 15:43:09		
Num. Lote CTM: 130580000755

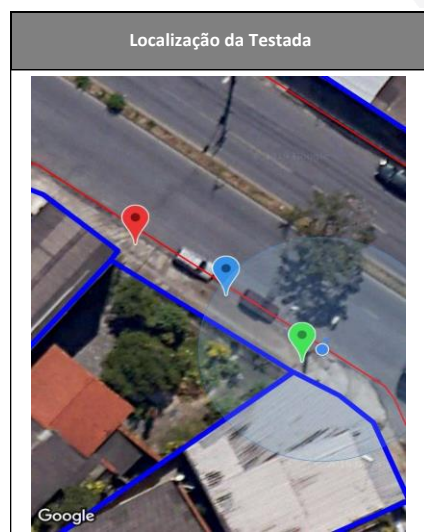
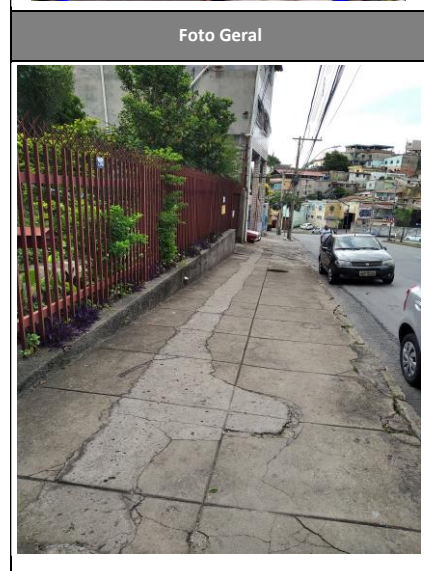
ID	Itens Avaliados	Respostas	Nota
P_1	O Mobiliário urbano está dentro da faixa de serviço de 70 cm ?	Sim	-
P_2	Qual a largura livre do Passeio ?	Acima de 1.50 m	10
P_3	Tipo de revestimento da calçada ?	Concreto	10
P_4	Existência de Buracos ?	Poucos	5
P_5	Condições Gerais do Piso e meio-fio da calçada ?	Regular	5
P_6	Presença de desníveis ?	Nenhum	10
P_7	Tem rebaixamento de calçada para Pedestre ?	Não	10
P_8	Possui piso tátil ao longo da Calçada ?	Não	-
P_9	A calçada Possui Rebaixamento de Veículos correto ?	Não	0
P_10	Existência de altura livre menor que 2,10 m ?	Não	-
P_11	O Passeio está no padrão da SMPU ?	Não	0
P_12	A testada possui prática de estacionamento sobre o passeio ?	Não	10
P_13	Existe algum dispositivo de Drenagem sobre a calçada ?	Não	0
P_14	Existe PED em frente a testada ?	Não	-
P_15	Existe FTP em frente a testada ?	Não	-
P_16	Classificação geral da calçada pelo pesquisador.	Regular	5
