Diagnóstico da Calçada	Qualidade do Serviço	
Endereço: Rua Rio Grande do Norte, 921	63	C
Data do Registro: 14/11/2019 09:18:00		
Num. Lote CTM: 10143800155

Diagnóstico da Calçada	Qualidade do Serviço		Complemento do Diagnóstico
Endereço: Rua Rio Grande do Norte, 921	63	C	
Data do Registro: 14/11/2019 09:18:00			
Num. Lote CTM: 10143800155

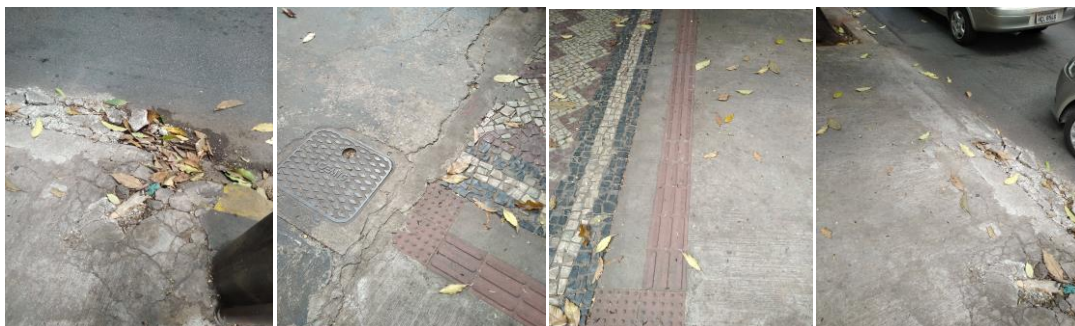
Fotos Complementares - Detalhes do Passeio

ID	Itens Avaliados	Respostas	Nota
P_1	O Mobiliario urbano está dentro da faixa de serviço de 70 cm ?	Sim	-
P_2	Qual a largura livre do Passeio ?	Acima de 1.50 m	10
P_3	Tipo de revestimento da caçada ?	Pedra Portuguesa	10
P_4	Existencia de Buracos ?	Poucos	5
P_5	Condições Gerais do Piso e meio-fio da calçada ?	Ótimo(a)	5
P_6	Presença de desniveis ?	Nenhum	7
P_7	Tem rebaixamento de calçada para Pedestre ?	Não	10
P_8	Possui piso tátil ao longo da Calçada ?	Sim	-
P_9	A calçada Possui Rebaixamento de Veiculos correto ?	Não	0
P_10	Existencia de altura livre menor que 2,10 m ?	Não	-
P_11	O Passeio está no padrao da SMPU ?	Não	0
P_12	A testada possui prática de estacionamento sobre o passeio ?	Sim	10
P_13	Existe algum dispositivo de Drenagem sobre a calçada ?	Não	0
P_14	Existe PED em frente a testada ?	Não	-
P_15	Existe FTP em frente a testada ?	Não	-
P_16	Classificação geral da calçada pelo pesquisador.	Ótimo(a)	5
