Diagnóstico da Calçada	Qualidade do Serviço	
Endereço: Av. Abílio Machado, 1830	58	C
Data do Registro: 08/11/2019 14:15:14		
Num. Lote CTM: 130052000020

Lote 1 - Rota: Noroeste

FRATAR
ENGENHARIA CONSULTIVA

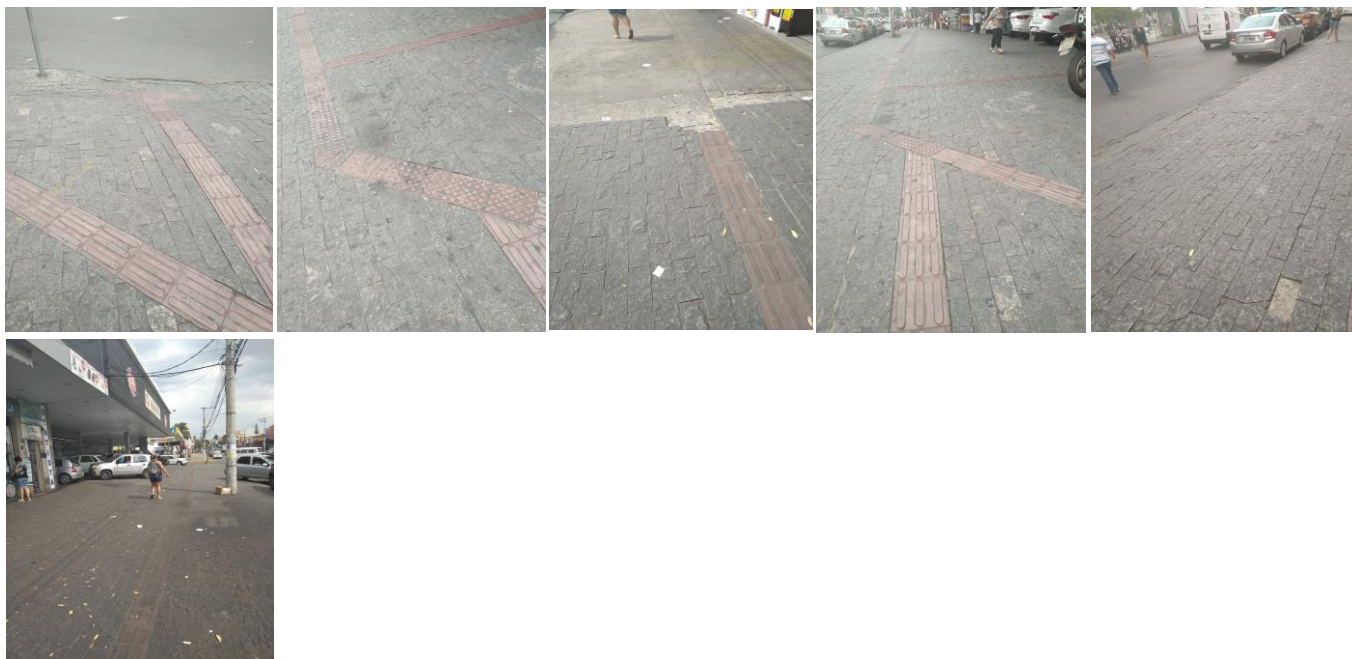
Fotos Complementares - Detalhes do Passeio

ID	Itens Avaliados	Respostas	Nota
P_1	O Mobiliário urbano está dentro da faixa de serviço de 70 cm ?	Sim	-
P_2	Qual a largura livre do Passeio ?	Acima de 1.50 m	10
P_3	Tipo de revestimento da calçada ?	Outro	0
P_4	Existência de Buracos ?	Nenhum	10
P_5	Condições Gerais do Piso e meio-fio da calçada ?	Ótimo(a)	10
P_6	Presença de desníveis ?	Nenhum	10
P_7	Tem rebaixamento de calçada para Pedestre ?	Sim	8
P_8	Possui piso tátil ao longo da Calçada ?	Sim	-
P_9	A calçada Possui Rebaixamento de Veículos correto ?	Não	0
P_10	Existência de altura livre menor que 2,10 m ?	Não	-
P_11	O Passeio está no padrão da SMPU ?	Não	0
P_12	A testada possui prática de estacionamento sobre o passeio ?	Sim	0
P_13	Existe algum dispositivo de Drenagem sobre a calçada ?	Não	0
P_14	Existe PED em frente a testada ?	Não	-
P_15	Existe FTP em frente a testada ?	Não	-
P_16	Classificação geral da calçada pelo pesquisador.	Ótimo(a)	10
