# Lote 4 - Rota: Contorno

Diagnóstico da Calçada	Qualidade do Serviço	
Endereço: Av.Contorno, 5892	<b>82</b>	<b>B</b>
Data do Registro: 06/11/2019 16:06:40		
Num. Lote CTM: 10021800055

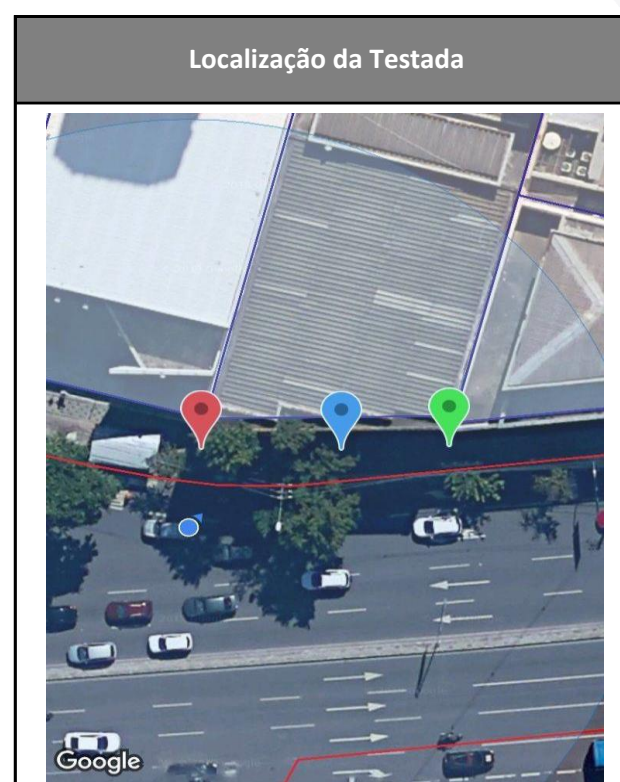
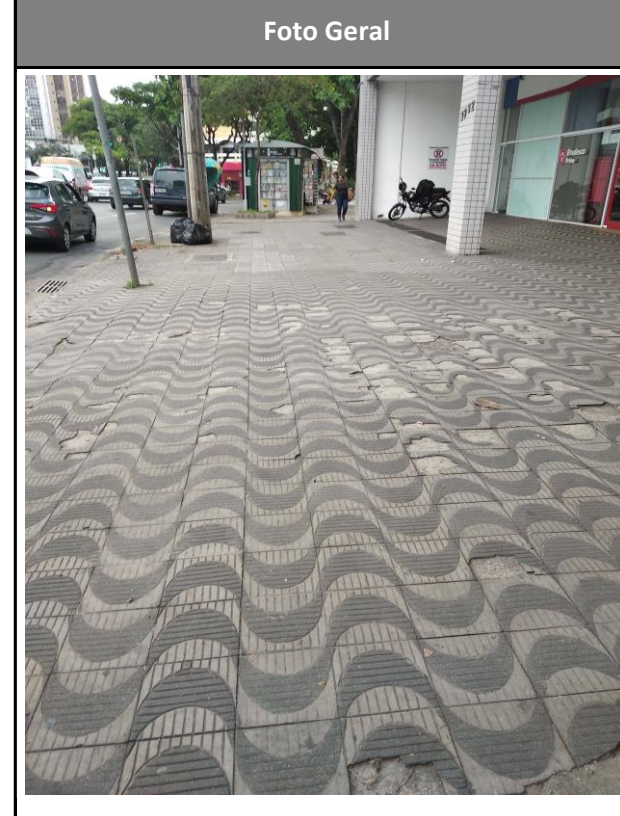
ID	Itens Avaliados	Respostas	Nota
P_1	O Mobiliário urbano está dentro da faixa de serviço de 70 cm ?	Sim	-
P_2	Qual a largura livre do Passeio ?	Acima de 1.50 m	10
P_3	Tipo de revestimento da calçada ?	Ladrilho Hidráulico	10
P_4	Existencia de Buracos ?	Poucos	5
P_5	Condições Gerais do Piso e meio-fio da calçada ?	Ótimo(a)	10
P_6	Presença de desniveis ?	Leve	7
P_7	Tem rebaixamento de calçada para Pedestre ?	Não	10
P_8	Possui piso tátil ao longo da Calçada ?	Não	-
P_9	A calçada Possui Rebaixamento de Veiculos correto ?	Sim	10
P_10	Existencia de altura livre menor que 2,10 m ?	Não	-
P_11	O Passeio está no padrao da SMPU ?	Não	0
P_12	A testada possui prática de estacionamento sobre o passeio ?	Não	10
P_13	Existe algum dispositivo de Drenagem sobre a calçada ?	Sim	0
P_14	Existe PED em frente a testada ?	Não	-
P_15	Existe FTP em frente a testada ?	Não	-
P_16	Classificação geral da calçada pelo pesquisador.	Ótimo(a)	10
