Lote 1 - Rota: Noroeste

FRATAR
ENGENHARIA CONSULTIVA

Diagnóstico da Calçada	Qualidade do Serviço	
Endereço: Av. Brigadeiro Eduardo Gomes, 413	48	D
Data do Registro: 26/11/2019 14:21:01		
Num. Lote CTM: 130090800335

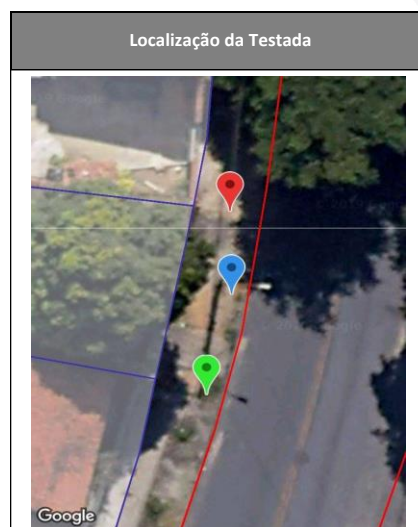
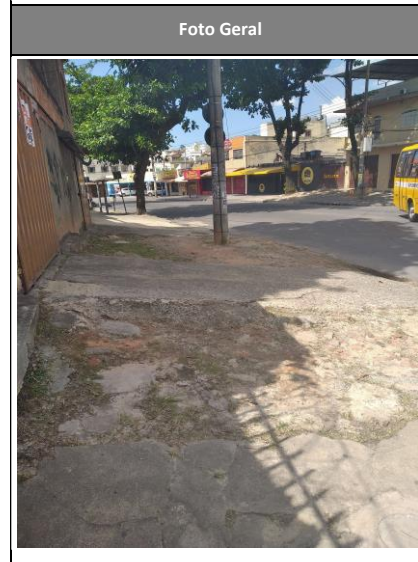
ID	Itens Avaliados	Respostas	Nota
P_1	O Mobiliário urbano está dentro da faixa de serviço de 70 cm ?	Não	-
P_2	Qual a largura livre do Passeio ?	Acima de 1.50 m	10
P_3	Tipo de revestimento da calçada ?	Concreto	10
P_4	Existência de Buracos ?	Poucos	5
P_5	Condições Gerais do Piso e meio-fio da calçada ?	Péssimo	0
P_6	Presença de desníveis ?	Médio	3
P_7	Tem rebaixamento de calçada para Pedestre ?	Não	10
P_8	Possui piso tátil ao longo da Calçada ?	Não	-
P_9	A calçada Possui Rebaixamento de Veículos correto ?	Não	0
P_10	Existência de altura livre menor que 2,10 m ?	Não	-
P_11	O Passeio está no padrão da SMPU ?	Não	0
P_12	A testada possui prática de estacionamento sobre o passeio ?	Não	10
P_13	Existe algum dispositivo de Drenagem sobre a calçada ?	Não	0
P_14	Existe PED em frente a testada ?	Não	-
P_15	Existe FTP em frente a testada ?	Não	-
P_16	Classificação geral da calçada pelo pesquisador.	Ruim	0
