# Lote 4 - Rota: Raja Gabágia

**FRATAR**  
ENGENHARIA CONSULTIVA

Diagnóstico da Calçada	Qualidade do Serviço	
Endereço: Av. Raja Gabaglia, s/nº	<b>41</b>	<b>D</b>
Data do Registro: 11/11/2019 11:21:14		
Num. Lote CTM: 101334600190

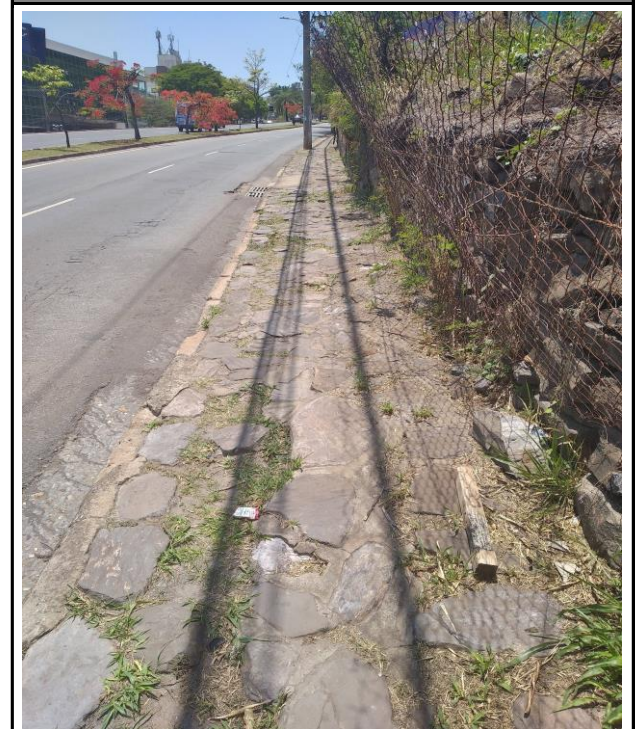
## Foto Geral

ID	Itens Avaliados	Respostas	Nota
P_1	O Mobiliário urbano está dentro da faixa de serviço de 70 cm ?	Sim	-
P_2	Qual a largura livre do Passeio ?	Entre 1.20 m e 1.50 m	6
P_3	Tipo de revestimento da calçada ?	Outro	0
P_4	Existência de Buracos ?	Poucos	5
P_5	Condições Gerais do Piso e meio-fio da calçada ?	Péssimo	0
P_6	Presença de desniveis ?	Nenhum	10
P_7	Tem rebaixamento de calçada para Pedestre ?	Não	10
P_8	Possui piso tátil ao longo da Calçada ?	Não	-
P_9	A calçada Possui Rebaixamento de Veículos correto ?	N.A	0
P_10	Existência de altura livre menor que 2,10 m ?	Não	-
P_11	O Passeio está no padrão da SMPU ?	Não	0
P_12	A testada possui prática de estacionamento sobre o passeio ?	Não	10
P_13	Existe algum dispositivo de Drenagem sobre a calçada ?	Não	0
P_14	Existe PED em frente a testada ?	Não	-
P_15	Existe FTP em frente a testada ?	Não	-
P_16	Classificação geral da calçada pelo pesquisador.	Ruim	0
