Diagnóstico da Calçada	Qualidade do Serviço	
Endereço: Av. Abílio Machado, s/nº	62	C
Data do Registro: 08/11/2019 15:05:08		
Num. Lote CTM: 130118500565

Diagnóstico da Calçada	Qualidade do Serviço		Complemento do Diagnóstico
Endereço: Av. Abílio Machado, s/nº Data do Registro: 08/11/2019 15:05:08 Num. Lote CTM: 130118500565	62	C

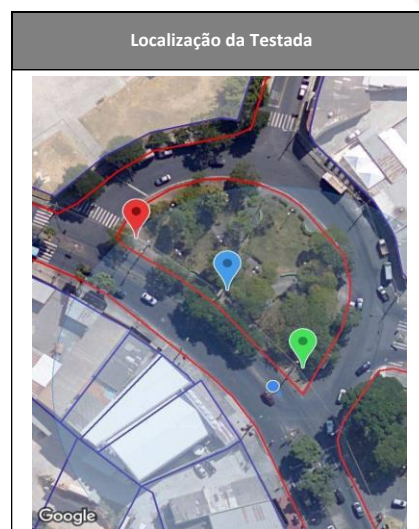
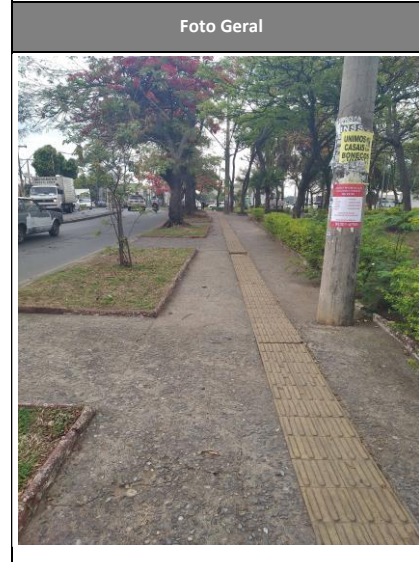
ID	Itens Avaliados	Respostas	Nota
P_1	O Mobiliário urbano está dentro da faixa de serviço de 70 cm ?	Não	-
P_2	Qual a largura livre do Passeio ?	Acima de 1.50 m	10
P_3	Tipo de revestimento da calçada ?	Concreto	10
P_4	Existência de Buracos ?	Poucos	5
P_5	Condições Gerais do Piso e meio-fio da calçada ?	Regular	5
P_6	Presença de desníveis ?	Nenhum	10
P_7	Tem rebaixamento de calçada para Pedestre ?	Sim	7
P_8	Possui piso tátil ao longo da Calçada ?	Não	-
P_9	A calçada Possui Rebaixamento de Veículos correto ?	N.A	0
P_10	Existência de altura livre menor que 2,10 m ?	Não	-
P_11	O Passeio está no padrão da SMPU ?	Não	0
P_12	A testada possui prática de estacionamento sobre o passeio ?	Não	10
P_13	Existe algum dispositivo de Drenagem sobre a calçada ?	Não	0
P_14	Existe PED em frente a testada ?	Não	-
P_15	Existe FTP em frente a testada ?	Não	-
P_16	Classificação geral da calçada pelo pesquisador.	Regular	5

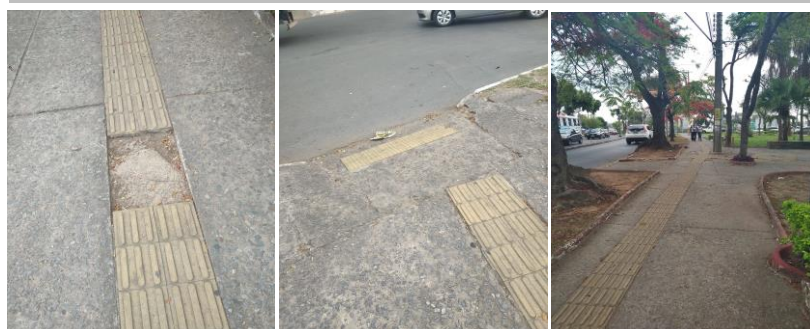
Fotos Complementares - Detalhes do Passeio

ID	Itens Avaliados	Respostas	Nota
P_7_1	Qual tipo do Rebaixo ?	Rebaixo Tipo 1 (trapézio)	0
P_7_1_1	Se for do Tipo 1, Passeio possui largura livre de 1,2 m ?	Sim	-3
P_7_1_2	Se for do Tipo 1, O rebaixo tem abas conforme a norma ?	Não	-1
P_7_2	A rampa do rebaixo tem Inclinação da norma (8,33%) ?	Sim	0
P_7_3	O rebaixo possui piso tátil ?	Tem só piso de alerta	-1
P_7_3_1	O piso tátil de alerta e direcional do rebaixo está conforme a norma ?	Não	-1
P_8_1	O piso tátil está no eixo da faixa livre ?	0	0
P_8_2	Se tem uma leve mudança de direção está conforme a norma ?	0	0
P_8_3	Se tem mudança de direção de 90º ou maior está conforme a norma ?	0	0
P_8_4	Se tem mudança de direção de três faixas direcionais está conforme a norma ?	0	0
P_8_5	Se tem mudança de direção de quatro faixas direcionais está conforme a norma?	0	0
P_8_6	Tem piso tátil em pontos de ônibus conforme a norma?	0	0
P_8_7	O piso tátil tem conexão com os lotes vizinhos?	0	0

P_8_8	O piso tátil está em boas condições aparentes?	0	0
P_8_9	O piso tátil apresenta desenho com bom senso?	0	0
P_13_1	Dispositivo de Drenagem está devidamente instalado e bem conservado?	0	0
P_13_2	Dispositivo de Drenagem oferece risco para caminamento seguro de pedestre?	0	0
