Lote 4 - Rota: Contorno

FRATAR
ENGENHARIA CONSULTIVA

Diagnóstico da Calçada	Qualidade do Serviço	
Endereço: Av.Contorno, s/nº Data do Registro: 29/10/2019 11:43:34 Num. Lote CTM: 10522400090	78	B

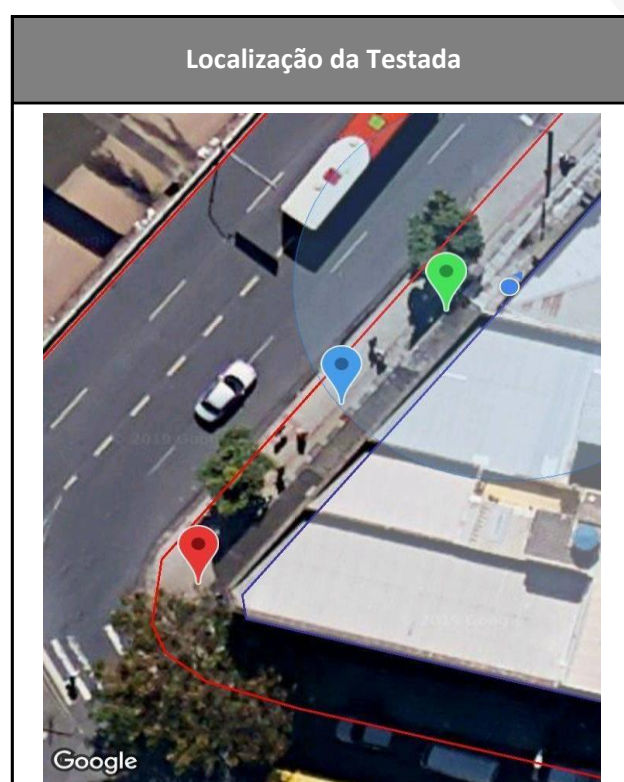
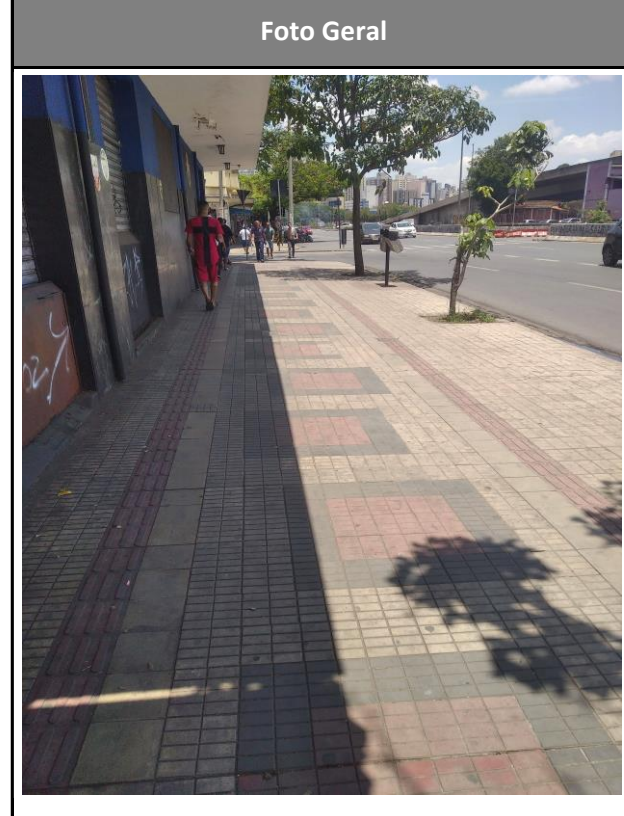
ID	Itens Avaliados	Respostas	Nota
P_1	O Mobiliário urbano está dentro da faixa de serviço de 70 cm ?	Sim	-
P_2	Qual a largura livre do Passeio ?	Acima de 1.50 m	10
P_3	Tipo de revestimento da calçada ?	Concreto	10
P_4	Existencia de Buracos ?	Nenhum	10
P_5	Condições Gerais do Piso e meio-fio da calçada ?	Ótimo(a)	10
P_6	Presença de desniveis ?	Nenhum	10
P_7	Tem rebaixamento de calçada para Pedestre ?	Sim	8
P_8	Possui piso tátil ao longo da Calçada ?	Sim	-
P_9	A calçada Possui Rebaixamento de Veiculos correto ?	N.A	0
P_10	Existencia de altura livre menor que 2,10 m ?	Não	-
P_11	O Passeio está no padrao da SMPU ?	Não	0
P_12	A testada possui prática de estacionamento sobre o passeio ?	Não	10
P_13	Existe algum dispositivo de Drenagem sobre a calçada ?	Não	0
P_14	Existe PED em frente a testada ?	Não	-
P_15	Existe FTP em frente a testada ?	Não	-
P_16	Classificação geral da calçada pelo pesquisador.	Ótimo(a)	10

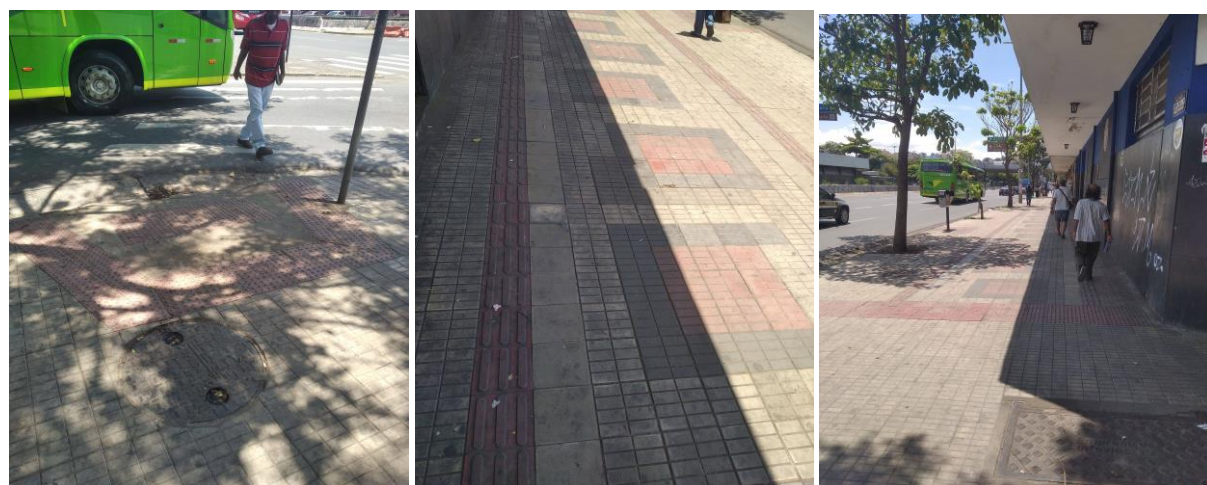
Fotos Complementares - Detalhes do Passeio

ID	Itens Avaliados	Respostas	Nota
P_7_1	Qual tipo do Rebaixo ?	Rebaixo Tipo 1 (trapézio)	0
P_7_1_1	Se for do Tipo 1, Passeio possui largura livre de 1,2 m ?	Sim	0
P_7_1_2	Se for do Tipo 1, O rebaixo tem abas conforme a norma ?	Não	0
P_7_2	A rampa do rebaixo tem Inclinação da norma (8,33%) ?	Sim	0
P_7_3	O rebaixo possui piso tátil ?	Tem só piso de alerta	0
P_7_3_1	O piso tátil de alerta e direcional do rebaixo está conforme a norma ?	Sim	0
P_8_1	O piso tátil está no eixo da faixa livre ?	Não	0
P_8_2	Se tem uma leve mudança de direção está conforme a norma ?	Não	0
P_8_3	Se tem mudança de direção de 90º ou maior está conforme a norma ?	0	0
P_8_4	Se tem mudança de direção de três faixas direcionais está conforme a norma ?	0	0
P_8_5	Se tem mudança de direção de quatro faixas direcionais está conforme a norma?	0	0
P_8_6	Tem piso tátil em pontos de ônibus conforme a norma?	N.A	0
P_8_7	O piso tátil tem conexão com os lotes vizinhos?	Sim	0

P_8_8	O piso tátil está em boas condições aparentes?	Sim	0
P_8_9	O piso tátil apresenta desenho com bom senso?	Sim	0
P_13_1	Dispositivo de Drenagem está devidamente instalado e bem conservado?	0	0
P_13_2	Dispositivo de Drenagem oferece risco para caminhamento seguro de pedestre?	0	0
