# Lote 1 - Rota: Padre Pedro Pinto

Diagnóstico da Calçada	Qualidade do Serviço	
Endereço: Rua Padre Pedro Pinto, s/nº	75	B
Data do Registro: 22/11/2019 09:45:27		
Num. Lote CTM: 190396900655

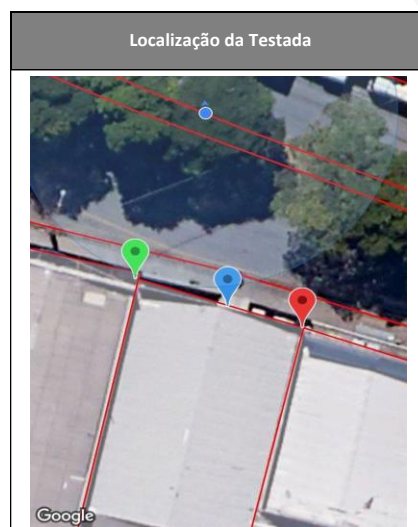
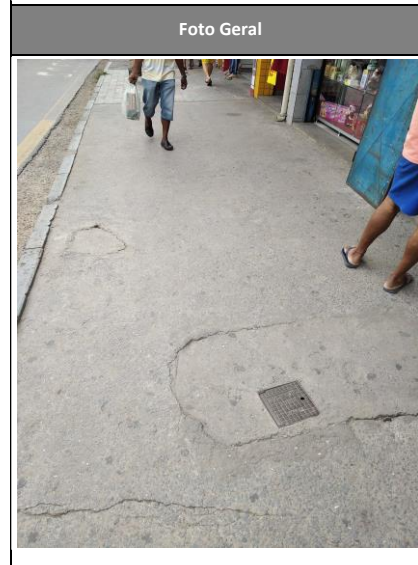
Fotos Complementares - Detalhes do Passeio

ID	Itens Avaliados	Respostas	Nota
P_1	O Mobiliário urbano está dentro da faixa de serviço de 70 cm ?	Sim	-
P_2	Qual a largura livre do Passeio ?	Acima de 1.50 m	10
P_3	Tipo de revestimento da calçada ?	Concreto	10
P_4	Existência de Buracos ?	Nenhum	10
P_5	Condições Gerais do Piso e meio-fio da calçada ?	Regular	5
P_6	Presença de desníveis ?	Nenhum	10
P_7	Tem rebaixamento de calçada para Pedestre ?	Não	10
P_8	Possui piso tátil ao longo da Calçada ?	Não	-
P_9	A calçada Possui Rebaixamento de Veículos correto ?	N.A	0
P_10	Existência de altura livre menor que 2,10 m ?	Não	-
P_11	O Passeio está no padrão da SMPU ?	Não	0
P_12	A testada possui prática de estacionamento sobre o passeio ?	Não	10
P_13	Existe algum dispositivo de Drenagem sobre a calçada ?	Não	0
P_14	Existe PED em frente a testada ?	Não	-
P_15	Existe FTP em frente a testada ?	Não	-
P_16	Classificação geral da calçada pelo pesquisador.	Ótimo(a)	10
