Lote 4 - Rota: Contorno

FRATAR
ENGENHARIA CONSULTIVA

| Diagnóstico da Calçada | Qualidade do Serviço | |
| Endereço: Av.Contorno, 04 Data do Registro: 05/11/2019 10:25:50 Num. Lote CTM: 10026100115 | 76 | B |

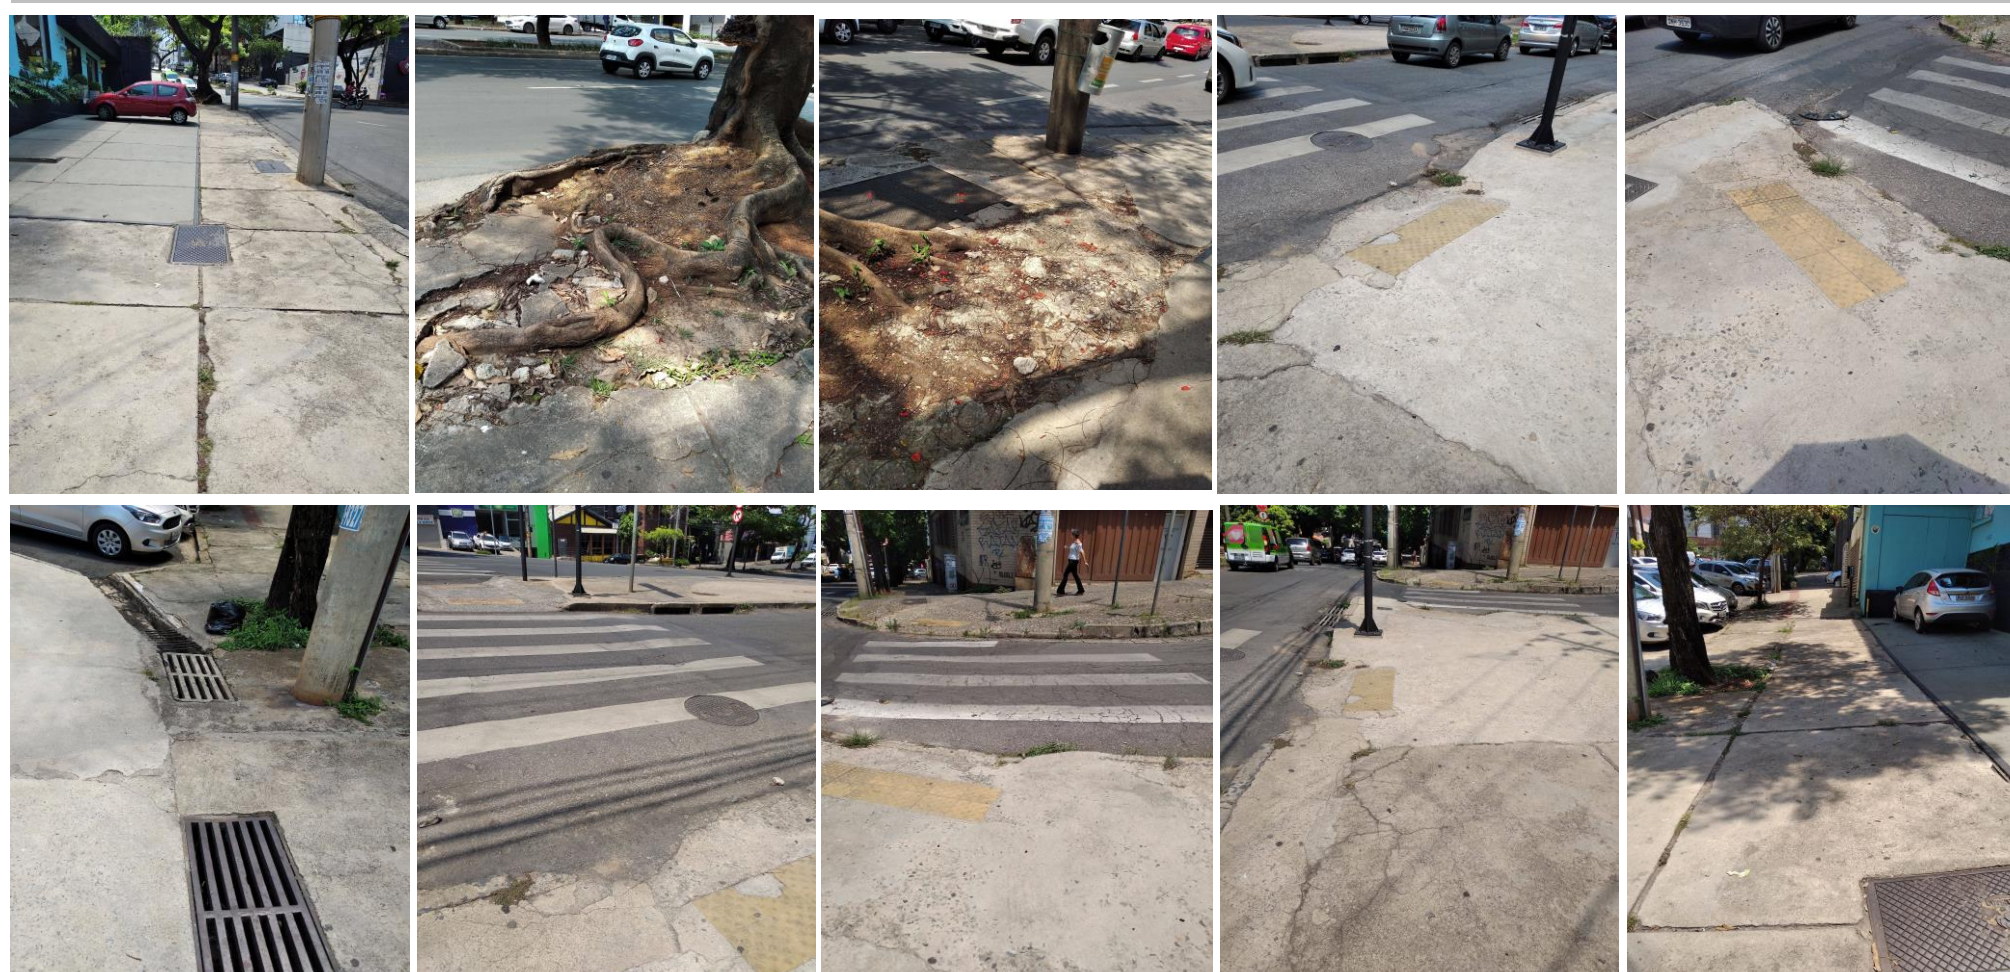
Fotos Complementares - Detalhes do Passeio

| ID | Itens Avaliados | Respostas | Nota |
|---|--|---|---|
| P_4 | Existencia de Buracos ? | Poucos | 5 |
| P_13 | Existe algum dispositivo de Drenagem sobre a calçada ? | Sim | 0 |

| ID | Itens Avaliados | Respostas | Nota |
|---|---|---|---|
| P_13_1 | Dispositivo de Drenagem está devidamente instalado e bem conservado? | Não | 0 |
| P_13_2 | Dispositivo de Drenagem oferece risco para caminhamento seguro de pedestre? | Sim | 0 |
