Diagnóstico da Calçada	Qualidade do Serviço	
Endereço: Av. Abílio Machado, 1997	65	C
Data do Registro: 11/11/2019 16:31:24		
Num. Lote CTM: 130115700255

Lote 1 - Rota: Noroeste

FRATAR
ENGENHARIA CONSULTIVA

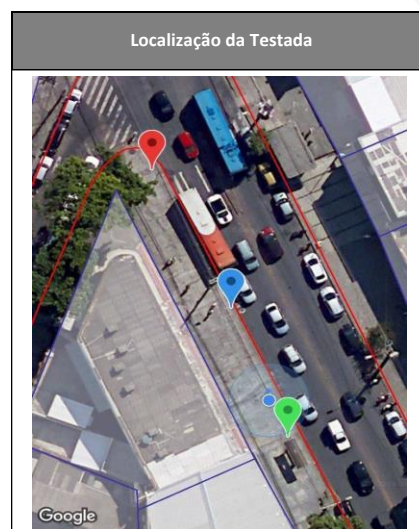
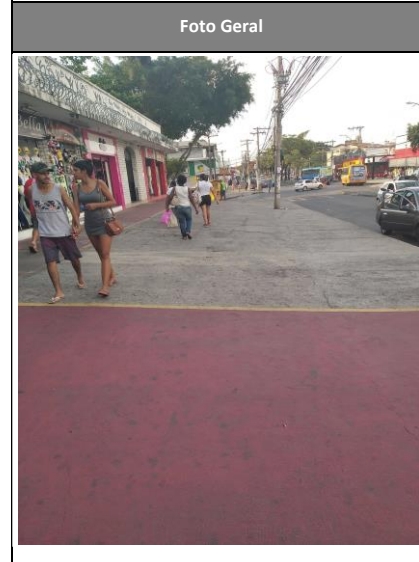
ID	Itens Avaliados	Respostas	Nota
P_1	O Mobiliário urbano está dentro da faixa de serviço de 70 cm ?	Não	-
P_2	Qual a largura livre do Passeio ?	Acima de 1.50 m	10
P_3	Tipo de revestimento da calçada ?	Concreto	10
P_4	Existência de Buracos ?	Poucos	5
P_5	Condições Gerais do Piso e meio-fio da calçada ?	Regular	5
P_6	Presença de desníveis ?	Nenhum	10
P_7	Tem rebaixamento de calçada para Pedestre ?	Não	10
P_8	Possui piso tátil ao longo da Calçada ?	Não	-
P_9	A calçada Possui Rebaixamento de Veículos correto ?	N.A	0
P_10	Existência de altura livre menor que 2,10 m ?	Não	-
P_11	O Passeio está no padrão da SMPU ?	Não	0
P_12	A testada possui prática de estacionamento sobre o passeio ?	Não	10
P_13	Existe algum dispositivo de Drenagem sobre a calçada ?	Não	0
P_14	Existe PED em frente a testada ?	Não	-
P_15	Existe FTP em frente a testada ?	Não	-
P_16	Classificação geral da calçada pelo pesquisador.	Regular	5
