# Lote 1 - Rota: Padre Pedro Pinto

| Diagnóstico da Calçada | Qualidade do Serviço | |
| Endereço: Rua Padre Pedro Pinto, 1671 | 41 | D |
| Num. Lote CTM: 190394300660 | | |

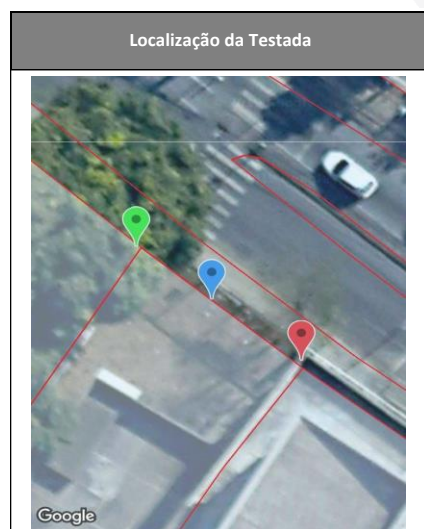
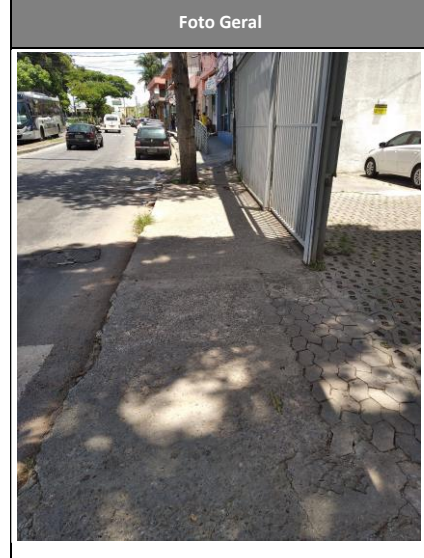
| ID | Itens Avaliados | Respostas | Nota |
|---|--|---|---|
| P_2 | Qual a largura livre do Passeio ? | Entre 1.20 m e 1.50 m | 6 |
| P_4 | Existência de Buracos ? | Poucos | 5 |
| P_5 | Condições Gerais do Piso e meio-fio da calçada ? | Péssimo | 0 |
| P_7 | Tem rebaixamento de calçada para Pedestre ? | Não, mas deveria ter. | 0 |
| P_9 | A calçada Possui Rebaixamento de Veículos correto ? | Não | 0 |
| P_11 | O Passeio está no padrão da SMPU ? | Não | 0 |
| P_16 | Classificação geral da calçada pelo pesquisador. | Ruim | 0 |
