Diagnóstico da Calçada	Qualidade do Serviço	
Endereço: Av. Cristóvão Colombo, 446	58	C
Data do Registro: 12/11/2019 12:24:22		
Num. Lote CTM: 10066500015

Diagnóstico da Calçada	Qualidade do Serviço		Complemento do Diagnóstico
Endereço: Av. Cristovão Colombo, 446 Data do Registro: 12/11/2019 12:24:22 Num. Lote CTM: 10066500015	58	C

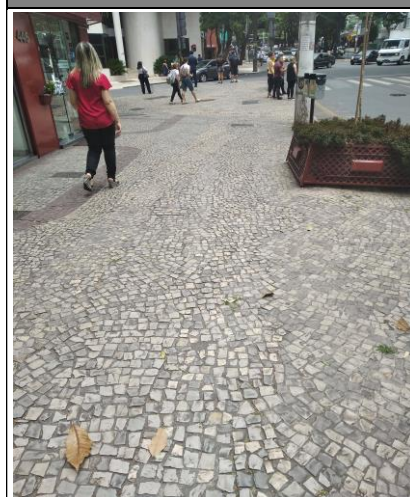
Foto Geral

ID	Itens Avaliados	Respostas	Nota
P_1	O Mobiliário urbano está dentro da faixa de serviço de 70 cm ?	Sim	-
P_2	Qual a largura livre do Passeio ?	Acima de 1.50 m	10
P_3	Tipo de revestimento da calçada ?	Pedra Portuguesa	0
P_4	Existência de Buracos ?	Poucos	10
P_5	Condições Gerais do Piso e meio-fio da calçada ?	Ótimo(a)	10
P_6	Presença de desníveis ?	Nenhum	10
P_7	Tem rebaixamento de calçada para Pedestre ?	Não, mas deveria ter.	10
P_8	Possui piso tátil ao longo da Calçada ?	Não	-
P_9	A calçada Possui Rebaixamento de Veículos correto ?	N.A	0
P_10	Existência de altura livre menor que 2,10 m ?	Não	-
P_11	O Passeio está no padrão da SMPU ?	Não	0
P_12	A testada possui prática de estacionamento sobre o passeio ?	Não	10
P_13	Existe algum dispositivo de Drenagem sobre a calçada ?	Não	0
P_14	Existe PED em frente a testada ?	Não	-
P_15	Existe FTP em frente a testada ?	Sim	-
P_16	Classificação geral da calçada pelo pesquisador.	Regular	10
