Diagnóstico da Calçada	Qualidade do Serviço	
Endereço: Av. Augusto de Lima, 1382	80	B
Data do Registro: 07/11/2019 10:29:18		
Num. Lote CTM: 10364800035

Diagnóstico da Calçada	Qualidade do Serviço		Complemento do Diagnóstico
Endereço: Av. Augusto de Lima, 1382 Data do Registro: 07/11/2019 10:29:18 Num. Lote CTM: 10364800035	80	B

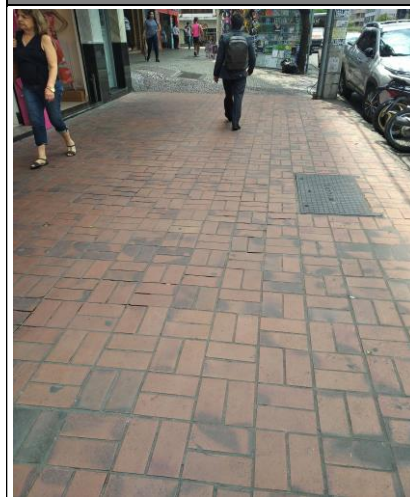
Foto Geral

ID	Itens Avaliados	Respostas	Nota
P_1	O Mobiliário urbano está dentro da faixa de serviço de 70 cm ?	Sim	-
P_2	Qual a largura livre do Passeio ?	Acima de 1.50 m	10
P_3	Tipo de revestimento da calçada ?	Ladrilho Hidráulico	10
P_4	Existência de Buracos ?	Nenhum	10
P_5	Condições Gerais do Piso e meio-fio da calçada ?	Ótimo(a)	10
P_6	Presença de desníveis ?	Nenhum	10
P_7	Tem rebaixamento de calçada para Pedestre ?	Não	10
P_8	Possui piso tátil ao longo da Calçada ?	Não	-
P_9	A calçada Possui Rebaixamento de Veículos correto ?	N.A	0
P_10	Existência de altura livre menor que 2,10 m ?	Não	-
P_11	O Passeio está no padrão da SMPU ?	Não	0
P_12	A testada possui prática de estacionamento sobre o passeio ?	Não	10
P_13	Existe algum dispositivo de Drenagem sobre a calçada ?	Não	0
P_14	Existe PED em frente a testada ?	Não	-
P_15	Existe FTP em frente a testada ?	Não	-
P_16	Classificação geral da calçada pelo pesquisador.	Ótimo(a)	10
