Diagnóstico da Calçada	Qualidade do Serviço	
Endereço: Rua Conceição do Mato Dentro, 443	84	B
Data do Registro: 28/10/2019 14:17:34		
Num. Lote CTM: 140211100325

Diagnóstico da Calçada	Qualidade do Serviço		Complemento do Diagnóstico
Endereço: Rua Conceição do Mato Dentro, 443 Data do Registro: 28/10/2019 14:17:34 Num. Lote CTM: 140211100325	84	B

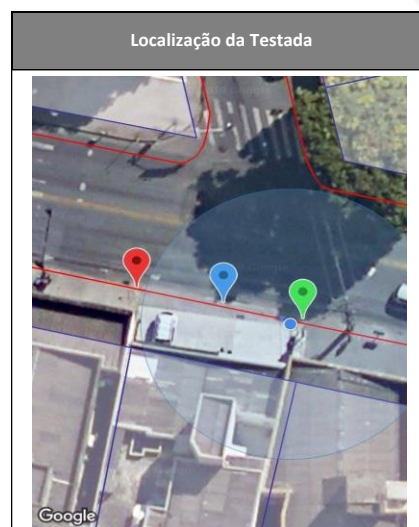
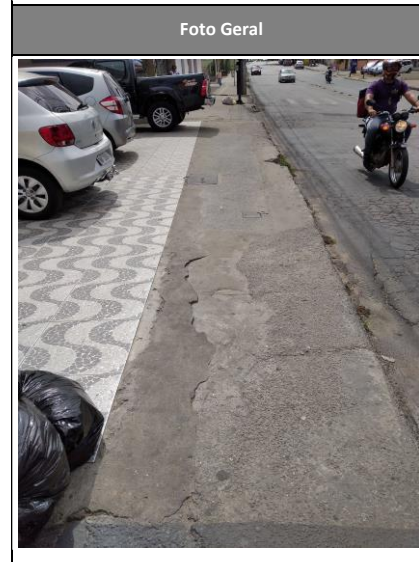
ID	Itens Avaliados	Respostas	Nota
P_1	O Mobiliário urbano está dentro da faixa de serviço de 70 cm ?	Sim	-
P_2	Qual a largura livre do Passeio ?	Entre 0.80 m e 1.20 m	4
P_3	Tipo de revestimento da calçada ?	Concreto	10
P_4	Existência de Buracos ?	Nenhum	10
P_5	Condições Gerais do Piso e meio-fio da calçada ?	Ótimo(a)	10
P_6	Presença de desníveis ?	Nenhum	10
P_7	Tem rebaixamento de calçada para Pedestre ?	Não	10
P_8	Possui piso tátil ao longo da Calçada ?	Não	-
P_9	A calçada Possui Rebaixamento de Veículos correto ?	Sim	10
P_10	Existência de altura livre menor que 2,10 m ?	Não	-
P_11	O Passeio está no padrão da SMPU ?	Não	0
P_12	A testada possui prática de estacionamento sobre o passeio ?	Não	10
P_13	Existe algum dispositivo de Drenagem sobre a calçada ?	Não	0
P_14	Existe PED em frente a testada ?	Não	-
P_15	Existe FTP em frente a testada ?	Não	-
P_16	Classificação geral da calçada pelo pesquisador.	Ótimo(a)	10
