Lote 4 - Rota: Raja Gabaglia

FRATAR
ENGENHARIA CONSULTIVA

Diagnóstico da Calçada	Qualidade do Serviço	
Endereço: Av. Raja Gabaglia, s/nº	51	C
Data do Registro: 11/11/2019 11:38:39		
Num. Lote CTM: 101329901410

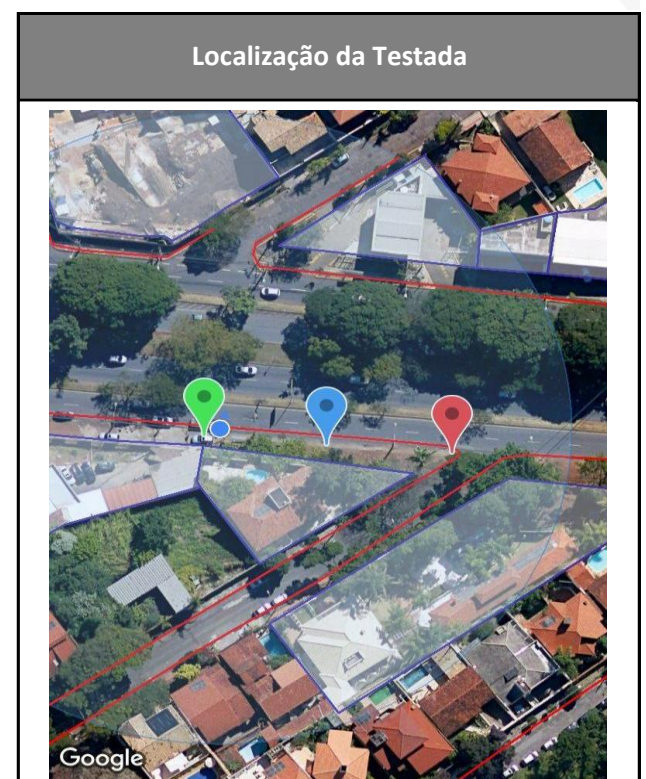
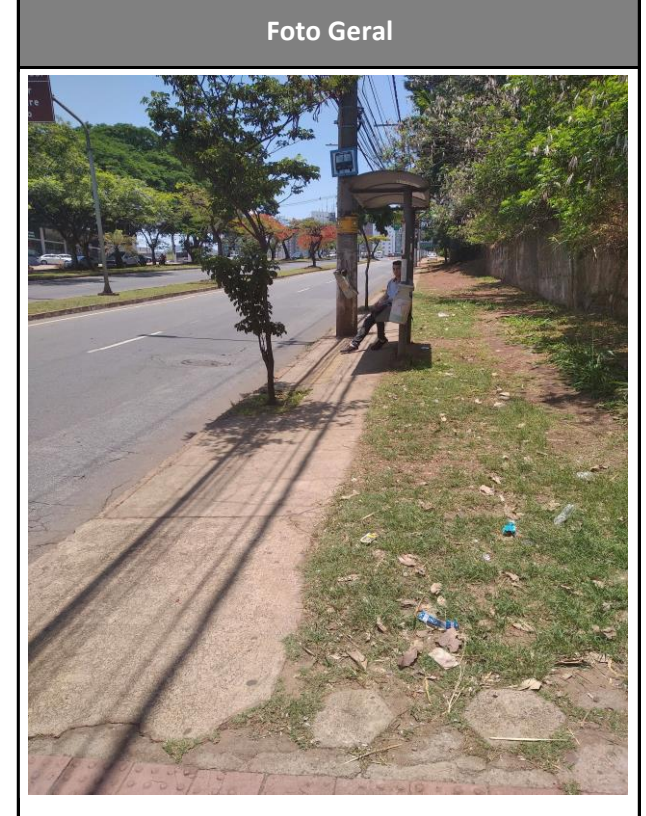
ID	Itens Avaliados	Respostas	Nota
P_1	O Mobiliário urbano está dentro da faixa de serviço de 70 cm ?	Sim	-
P_2	Qual a largura livre do Passeio ?	Entre 1.20 m e 1.50 m	6
P_3	Tipo de revestimento da calçada ?	Concreto	10
P_4	Existencia de Buracos ?	Poucos	5
P_5	Condições Gerais do Piso e meio-fio da calçada ?	Regular	5
P_6	Presença de desniveis ?	Nenhum	10
P_7	Tem rebaixamento de calçada para Pedestre ?	Não, mas deveria ter.	0
P_8	Possui piso tátil ao longo da Calçada ?	Não	-
P_9	A calçada Possui Rebaixamento de Veiculos correto ?	N.A	0
P_10	Existencia de altura livre menor que 2,10 m ?	Não	-
P_11	O Passeio está no padrao da SMPU ?	Não	0
P_12	A testada possui prática de estacionamento sobre o passeio ?	Não	10
P_13	Existe algum dispositivo de Drenagem sobre a calçada ?	Não	0
P_14	Existe PED em frente a testada ?	Sim	-
P_15	Existe FTP em frente a testada ?	Não	-
P_16	Classificação geral da calçada pelo pesquisador.	Regular	5
