# Lote 4 - Rota: Raja Gabágia

**FRATAR**  
ENGENHARIA CONSULTIVA

Diagnóstico da Calçada	Qualidade do Serviço	
Endereço: Av. Raja Gabaglia, 1716	<b>93</b>	<b>A</b>
Data do Registro: 07/11/2019 11:06:02		
Num. Lote CTM: 91032600685

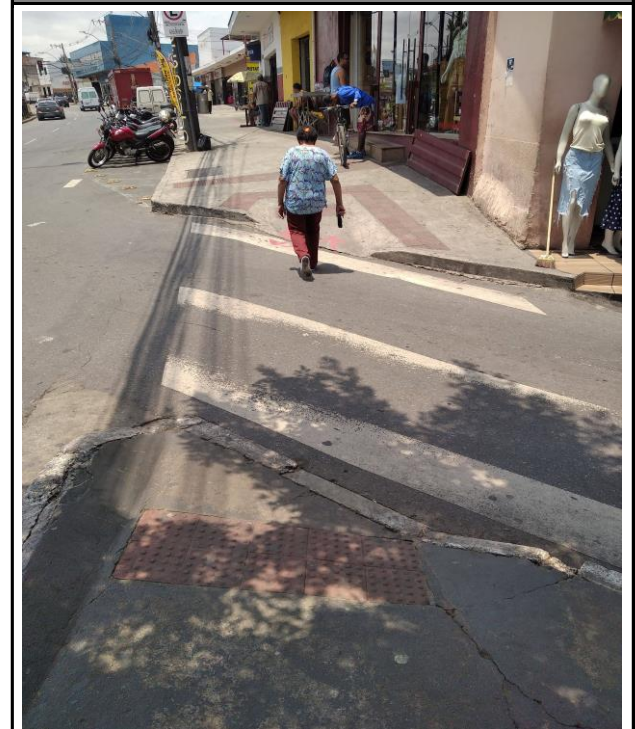
## Foto Geral

ID	Itens Avaliados	Respostas	Nota
P_1	O Mobiliário urbano está dentro da faixa de serviço de 70 cm ?	Sim	-
P_2	Qual a largura livre do Passeio ?	Acima de 1.50 m	10
P_3	Tipo de revestimento da calçada ?	Concreto	10
P_4	Existencia de Buracos ?	Nenhum	10
P_5	Condições Gerais do Piso e meio-fio da calçada ?	Ótimo(a)	10
P_6	Presença de desniveis ?	Nenhum	10
P_7	Tem rebaixamento de calçada para Pedestre ?	Sim	8
P_8	Possui piso tátil ao longo da Calçada ?	Sim	-
P_9	A calçada Possui Rebaixamento de Veiculos correto ?	Sim	10
P_10	Existencia de altura livre menor que 2,10 m ?	Não	-
P_11	O Passeio está no padrao da SMPU ?	Sim	5
P_12	A testada possui prática de estacionamento sobre o passeio ?	Não	10
P_13	Existe algum dispositivo de Drenagem sobre a calçada ?	Não	0
P_14	Existe PED em frente a testada ?	Não	-
P_15	Existe FTP em frente a testada ?	Não	-
P_16	Classificação geral da calçada pelo pesquisador.	Ótimo(a)	10

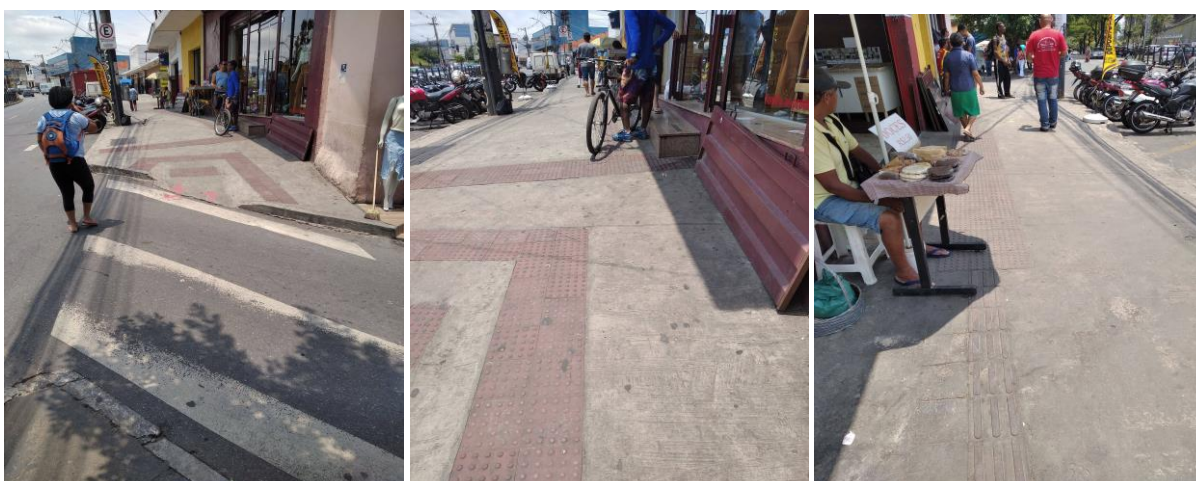
## Fotos Complementares - Detalhes do Passeio

ID	Itens Avaliados	Respostas	Nota
P_7_1	Qual tipo do Rebaixo ?	Rebaixo Tipo 1 (trapézio)	0
P_7_1_1	Se for do Tipo 1, Passeio possui largura livre de 1,2 m ?	Sim	0
P_7_1_2	Se for do Tipo 1, O rebaixo tem abas conforme a norma ?	Não	0
P_7_2	A rampa do rebaixo tem Inclinação da norma (8,33%) ?	Sim	0
P_7_3	O rebaixo possui piso tátil ?	Tem só piso de alerta	-1
P_7_3_1	O piso tátil de alerta e direcional do rebaixo está conforme a norma ?	Sim	0
P_8_1	O piso tátil está no eixo da faixa livre ?	Não	0
P_8_2	Se tem uma leve mudança de direção está conforme a norma ?	Não	0
P_8_3	Se tem mudança de direção de 90º ou maior está conforme a norma ?	0	0
P_8_4	Se tem mudança de direção de três faixas direcionais está conforme a norma ?	0	0
P_8_5	Se tem mudança de direção de quatro faixas direcionais está conforme a norma?	0	0
P_8_6	Tem piso tátil em pontos de ônibus conforme a norma?	N.A	0
P_8_7	O piso tátil tem conexão com os lotes vizinhos?	Sim	0

P_8_8	O piso tátil está em boas condições aparentes?	Sim	0
P_8_9	O piso tátil apresenta desenho com bom senso?	Sim	0
P_13_1	Dispositivo de Drenagem está devidamente instalado e bem conservado?	0	0
P_13_2	Dispositivo de Drenagem oferece risco para caminhamento seguro de pedestre?	0	0
