Lote 4 - Rota: Raja Gabaglia

Diagnóstico da Calçada	Qualidade do Serviço	
Endereço: Av. Raja Gabaglia, 70	68	C
Data do Registro: 06/11/2019 15:16:05		
Num. Lote CTM: 90035100365

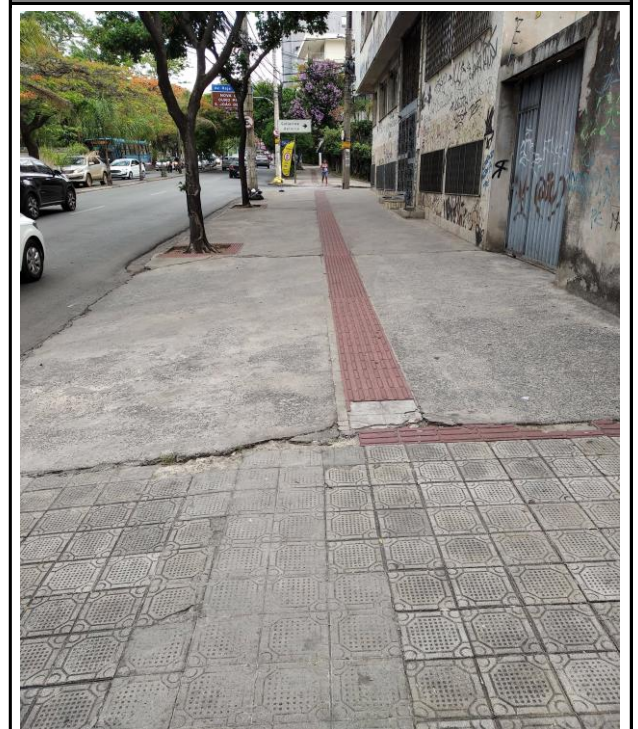
Foto Geral

ID	Itens Avaliados	Respostas	Nota
P_1	O Mobiliário urbano está dentro da faixa de serviço de 70 cm ?	Sim	-
P_2	Qual a largura livre do Passeio ?	Acima de 1.50 m	10
P_3	Tipo de revestimento da calçada ?	Concreto	10
P_4	Existencia de Buracos ?	Poucos	5
P_5	Condições Gerais do Piso e meio-fio da calçada ?	Ótimo(a)	10
P_6	Presença de desniveis ?	Nenhum	10
P_7	Tem rebaixamento de calçada para Pedestre ?	Sim	8
P_8	Possui piso tátil ao longo da Calçada ?	Sim	-
P_9	A calçada Possui Rebaixamento de Veiculos correto ?	Não	0
P_10	Existencia de altura livre menor que 2,10 m ?	Não	-
P_11	O Passeio está no padrao da SMPU ?	Não	0
P_12	A testada possui prática de estacionamento sobre o passeio ?	Não	10
P_13	Existe algum dispositivo de Drenagem sobre a calçada ?	Não	0
P_14	Existe PED em frente a testada ?	Não	-
P_15	Existe FTP em frente a testada ?	Não	-
P_16	Classificação geral da calçada pelo pesquisador.	Regular	5

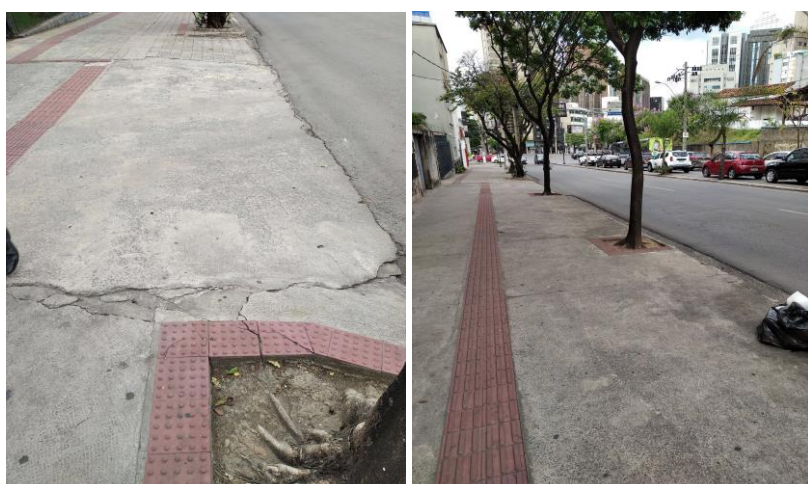
Fotos Complementares - Detalhes do Passeio

ID	Itens Avaliados	Respostas	Nota
P_7_1	Qual tipo do Rebaixo ?	Rebaixo Tipo 1 (trapézio)	0
P_7_1_1	Se for do Tipo 1, Passeio possui largura livre de 1,2 m ?	Sim	0
P_7_1_2	Se for do Tipo 1, O rebaixo tem abas conforme a norma ?	Não	-1
P_7_2	A rampa do rebaixo tem Inclinação da norma (8,33%) ?	Sim	0
P_7_3	O rebaixo possui piso tátil ?	Tem piso de alerta e direcional	-1
P_7_3_1	O piso tátil de alerta e direcional do rebaixo está conforme a norma ?	Não	-1
P_8_1	O piso tátil está no eixo da faixa livre ?	Sim	0
P_8_2	Se tem uma leve mudança de direção está conforme a norma ?	Sim	0
P_8_3	Se tem mudança de direção de 90º ou maior está conforme a norma ?	Não	0
P_8_4	Se tem mudança de direção de três faixas direcionais está conforme a norma ?	Não	0
P_8_5	Se tem mudança de direção de quatro faixas direcionais está conforme a norma?	N.A	0
P_8_6	Tem piso tátil em pontos de ônibus conforme a norma?	N.A	0
P_8_7	O piso tátil tem conexão com os lotes vizinhos?	Sim	0

P_8_8	O piso tátil está em boas condições aparentes?	Sim	0
P_8_9	O piso tátil apresenta desenho com bom senso?	Não	0
P_13_1	Dispositivo de Drenagem está devidamente instalado e bem conservado?	0	0
P_13_2	Dispositivo de Drenagem oferece risco para caminhamento seguro de pedestre?	0	0
