Lote 1 - Rota: Padre Pedro Pinto

Diagnóstico da Calçada	Qualidade do Serviço	
Endereço: Rua Padre Pedro Pinto, 554	60	C
Data do Registro: 22/11/2019 10:48:04		
Num. Lote CTM: 190405000120

FRATAR
ENGENHARIA CONSULTIVA

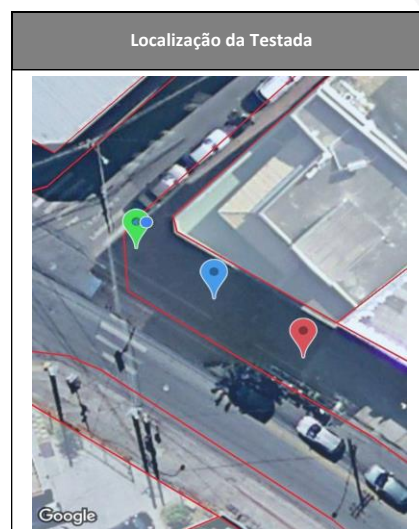
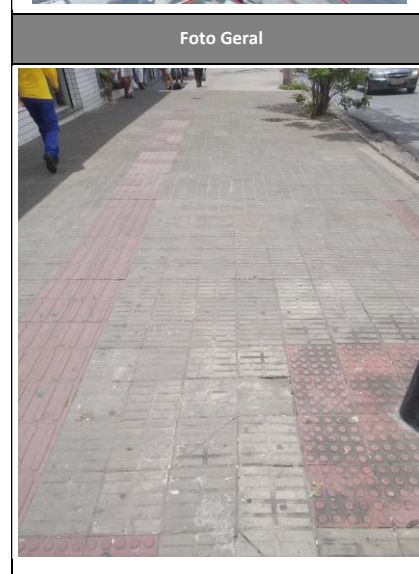
ID	Itens Avaliados	Respostas	Nota
P_1	O Mobiliário urbano está dentro da faixa de serviço de 70 cm ?	Sim	-
P_2	Qual a largura livre do Passeio ?	Acima de 1.50 m	10
P_3	Tipo de revestimento da calçada ?	Ladrilho Hidráulico	10
P_4	Existência de Buracos ?	Nenhum	10
P_5	Condições Gerais do Piso e meio-fio da calçada ?	Regular	5
P_6	Presença de desníveis ?	Médio	3
P_7	Tem rebaixamento de calçada para Pedestre ?	Sim	7
P_8	Possui piso tátil ao longo da Calçada ?	Sim	-
P_9	A calçada Possui Rebaixamento de Veículos correto ?	N.A	0
P_10	Existência de altura livre menor que 2,10 m ?	Não	-
P_11	O Passeio está no padrão da SMPU ?	Não	0
P_12	A testada possui prática de estacionamento sobre o passeio ?	Não	10
P_13	Existe algum dispositivo de Drenagem sobre a calçada ?	Não	0
P_14	Existe PED em frente a testada ?	Não	-
P_15	Existe FTP em frente a testada ?	Sim	-
P_16	Classificação geral da calçada pelo pesquisador.	Regular	5

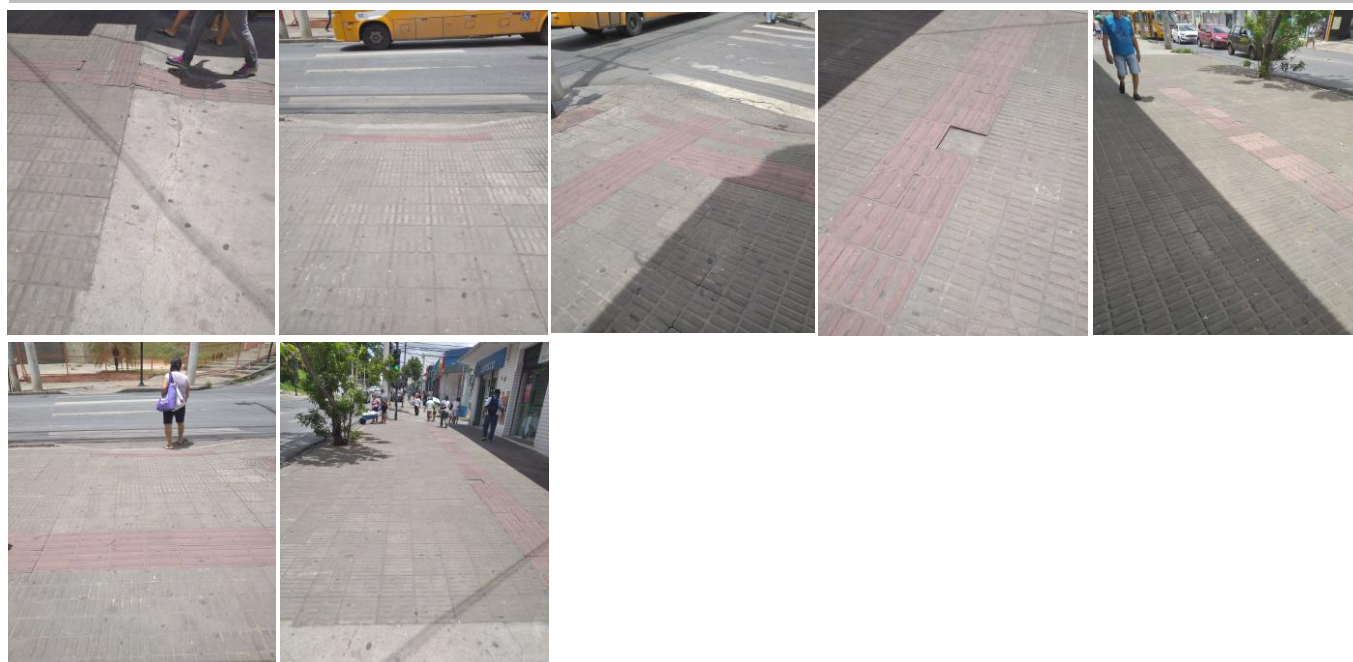
Fotos Complementares - Detalhes do Passeio

ID	Itens Avaliados	Respostas	Nota
P_7_1	Qual tipo do Rebaixo ?	Rebaixo Tipo 1 (trapézio)	0
P_7_1_1	Se for do Tipo 1, Passeio possui largura livre de 1,2 m ?	Sim	0
P_7_1_2	Se for do Tipo 1, O rebaixo tem abas conforme a norma ?	Não	0
P_7_2	A rampa do rebaixo tem Inclinação da norma (8,33%) ?	Sim	0
P_7_3	O rebaixo possui piso tátil ?	Tem só piso de alerta	0
P_7_3_1	O piso tátil de alerta e direcional do rebaixo está conforme a norma ?	Não	0
P_8_1	O piso tátil está no eixo da faixa livre ?	Sim	0
P_8_2	Se tem uma leve mudança de direção está conforme a norma ?	Não	0
P_8_3	Se tem mudança de direção de 90º ou maior está conforme a norma ?	0	0
P_8_4	Se tem mudança de direção de três faixas direcionais está conforme a norma ?	0	0
P_8_5	Se tem mudança de direção de quatro faixas direcionais está conforme a norma?	0	0
P_8_6	Tem piso tátil em pontos de ônibus conforme a norma?	N.A	0
P_8_7	O piso tátil tem conexão com os lotes vizinhos?	Sim	0

P_8_8	O piso tátil está em boas condições aparentes?	Não	0
P_8_9	O piso tátil apresenta desenho com bom senso?	Sim	0
P_13_1	Dispositivo de Drenagem está devidamente instalado e bem conservado?	0	0
P_13_2	Dispositivo de Drenagem oferece risco para caminamento seguro de pedestre?	0	0
