Diagnóstico da Calçada	Qualidade do Serviço	
Endereço: Av. Cristovão Colombo, 520	52	C
Data do Registro: 12/11/2019 12:14:19		
Num. Lote CTM: 10066500090

Diagnóstico da Calçada	Qualidade do Serviço		Complemento do Diagnóstico
Endereço: Av. Cristovão Colombo, 520 Data do Registro: 12/11/2019 12:14:19 Num. Lote CTM: 10066500090	52	C

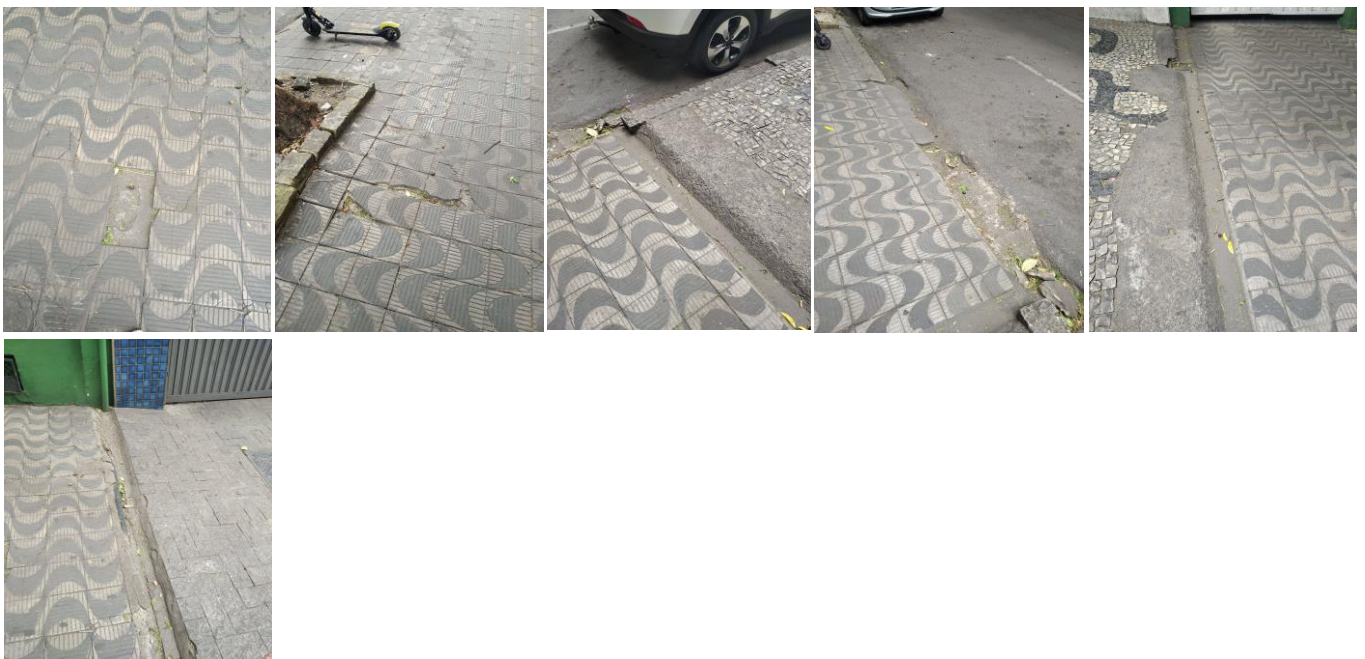
Fotos Complementares - Detalhes do Passeio

ID	Itens Avaliados	Respostas	Nota
P_1	O Mobiliário urbano está dentro da faixa de serviço de 70 cm ?	Sim	-
P_2	Qual a largura livre do Passeio ?	Acima de 1.50 m	10
P_3	Tipo de revestimento da calçada ?	Pedra Portuguesa	8
P_4	Existência de Buracos ?	Poucos	5
P_5	Condições Gerais do Piso e meio-fio da calçada ?	Regular	10
P_6	Presença de desníveis ?	Leve	10
P_7	Tem rebaixamento de calçada para Pedestre ?	Não	8
P_8	Possui piso tátil ao longo da Calçada ?	Não	-
P_9	A calçada Possui Rebaixamento de Veículos correto ?	Não	0
P_10	Existência de altura livre menor que 2,10 m ?	Não	-
P_11	O Passeio está no padrão da SMPU ?	Não	0
P_12	A testada possui prática de estacionamento sobre o passeio ?	Não	10
P_13	Existe algum dispositivo de Drenagem sobre a calçada ?	Sim	0
P_14	Existe PED em frente a testada ?	Não	-
P_15	Existe FTP em frente a testada ?	Não	-
P_16	Classificação geral da calçada pelo pesquisador.	Regular	10
