Diagnóstico da Calçada	Qualidade do Serviço	
Endereço: Av. Afonso Pena, 1940	88	B
Data do Registro: 02/11/2019 12:32:26		
Num. Lote CTM: 10256000225

Diagnóstico da Calçada	Qualidade do Serviço		Complemento do Diagnóstico
Endereço: Av. Afonso Pena, 1940 Data do Registro: 02/11/2019 12:32:26 Num. Lote CTM: 10256000225	88	B

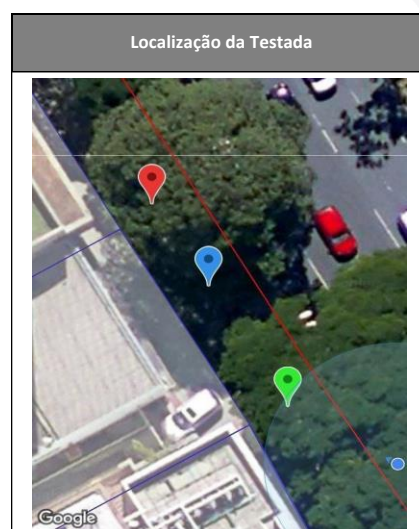
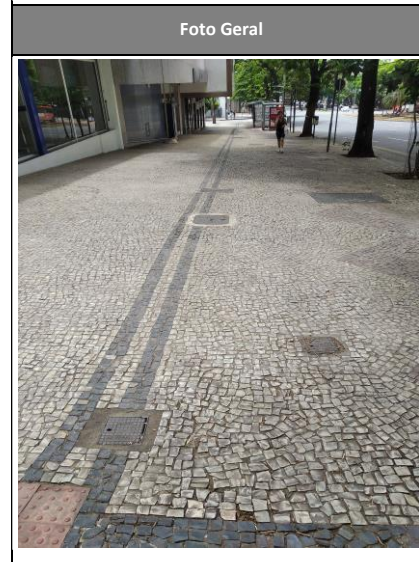
ID	Itens Avaliados	Respostas	Nota
P_1	O Mobiliário urbano está dentro da faixa de serviço de 70 cm ?	Sim	-
P_2	Qual a largura livre do Passeio ?	Acima de 1.50 m	10
P_3	Tipo de revestimento da calçada ?	Pedra Portuguesa	8
P_4	Existência de Buracos ?	Nenhum	10
P_5	Condições Gerais do Piso e meio-fio da calçada ?	Ótimo(a)	10
P_6	Presença de desníveis ?	Nenhum	10
P_7	Tem rebaixamento de calçada para Pedestre ?	Não	10
P_8	Possui piso tátil ao longo da Calçada ?	Não	-
P_9	A calçada Possui Rebaixamento de Veículos correto ?	Sim	10
P_10	Existência de altura livre menor que 2,10 m ?	Não	-
P_11	O Passeio está no padrão da SMPU ?	Não	0
P_12	A testada possui prática de estacionamento sobre o passeio ?	Não	10
P_13	Existe algum dispositivo de Drenagem sobre a calçada ?	Não	0
P_14	Existe PED em frente a testada ?	Não	-
P_15	Existe FTP em frente a testada ?	Não	-
P_16	Classificação geral da calçada pelo pesquisador.	Ótimo(a)	10
