Lote 4 - Rota: Raja Gabágia

FRATAR
ENGENHARIA CONSULTIVA

Diagnóstico da Calçada	Qualidade do Serviço	
Endereço: Av. Raja Gabaglia, 3605	81	B
Data do Registro: 11/11/2019 14:22:00		
Num. Lote CTM: 90425100340

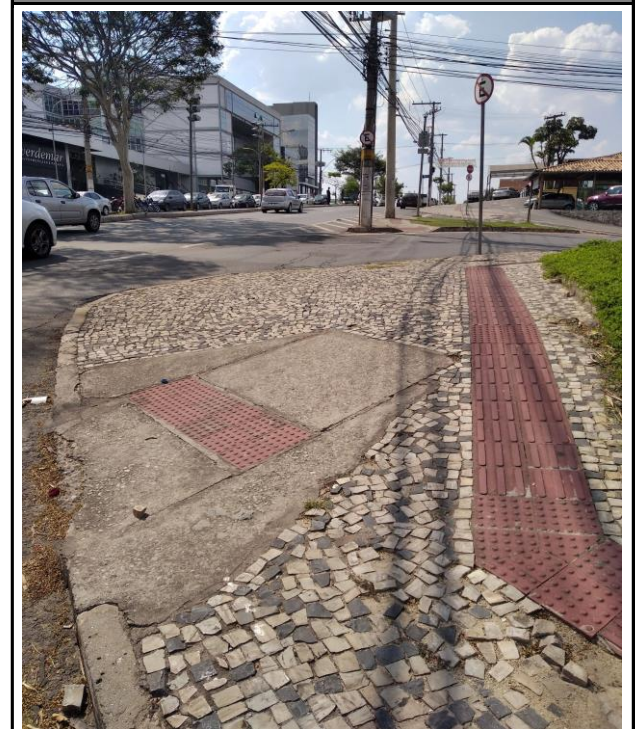
Foto Geral

ID	Itens Avaliados	Respostas	Nota
P_1	O Mobiliário urbano está dentro da faixa de serviço de 70 cm ?	Sim	-
P_2	Qual a largura livre do Passeio ?	Acima de 1.50 m	10
P_3	Tipo de revestimento da calçada ?	Pedra Portuguesa	8
P_4	Existencia de Buracos ?	Nenhum	10
P_5	Condições Gerais do Piso e meio-fio da calçada ?	Ótimo(a)	10
P_6	Presença de desniveis ?	Nenhum	10
P_7	Tem rebaixamento de calçada para Pedestre ?	Sim	8
P_8	Possui piso tátil ao longo da Calçada ?	Sim	-
P_9	A calçada Possui Rebaixamento de Veiculos correto ?	N.A	0
P_10	Existencia de altura livre menor que 2,10 m ?	Não	-
P_11	O Passeio está no padrao da SMPU ?	Sim	5
P_12	A testada possui prática de estacionamento sobre o passeio ?	Não	10
P_13	Existe algum dispositivo de Drenagem sobre a calçada ?	Não	0
P_14	Existe PED em frente a testada ?	Não	-
P_15	Existe FTP em frente a testada ?	Não	-
P_16	Classificação geral da calçada pelo pesquisador.	Ótimo(a)	10

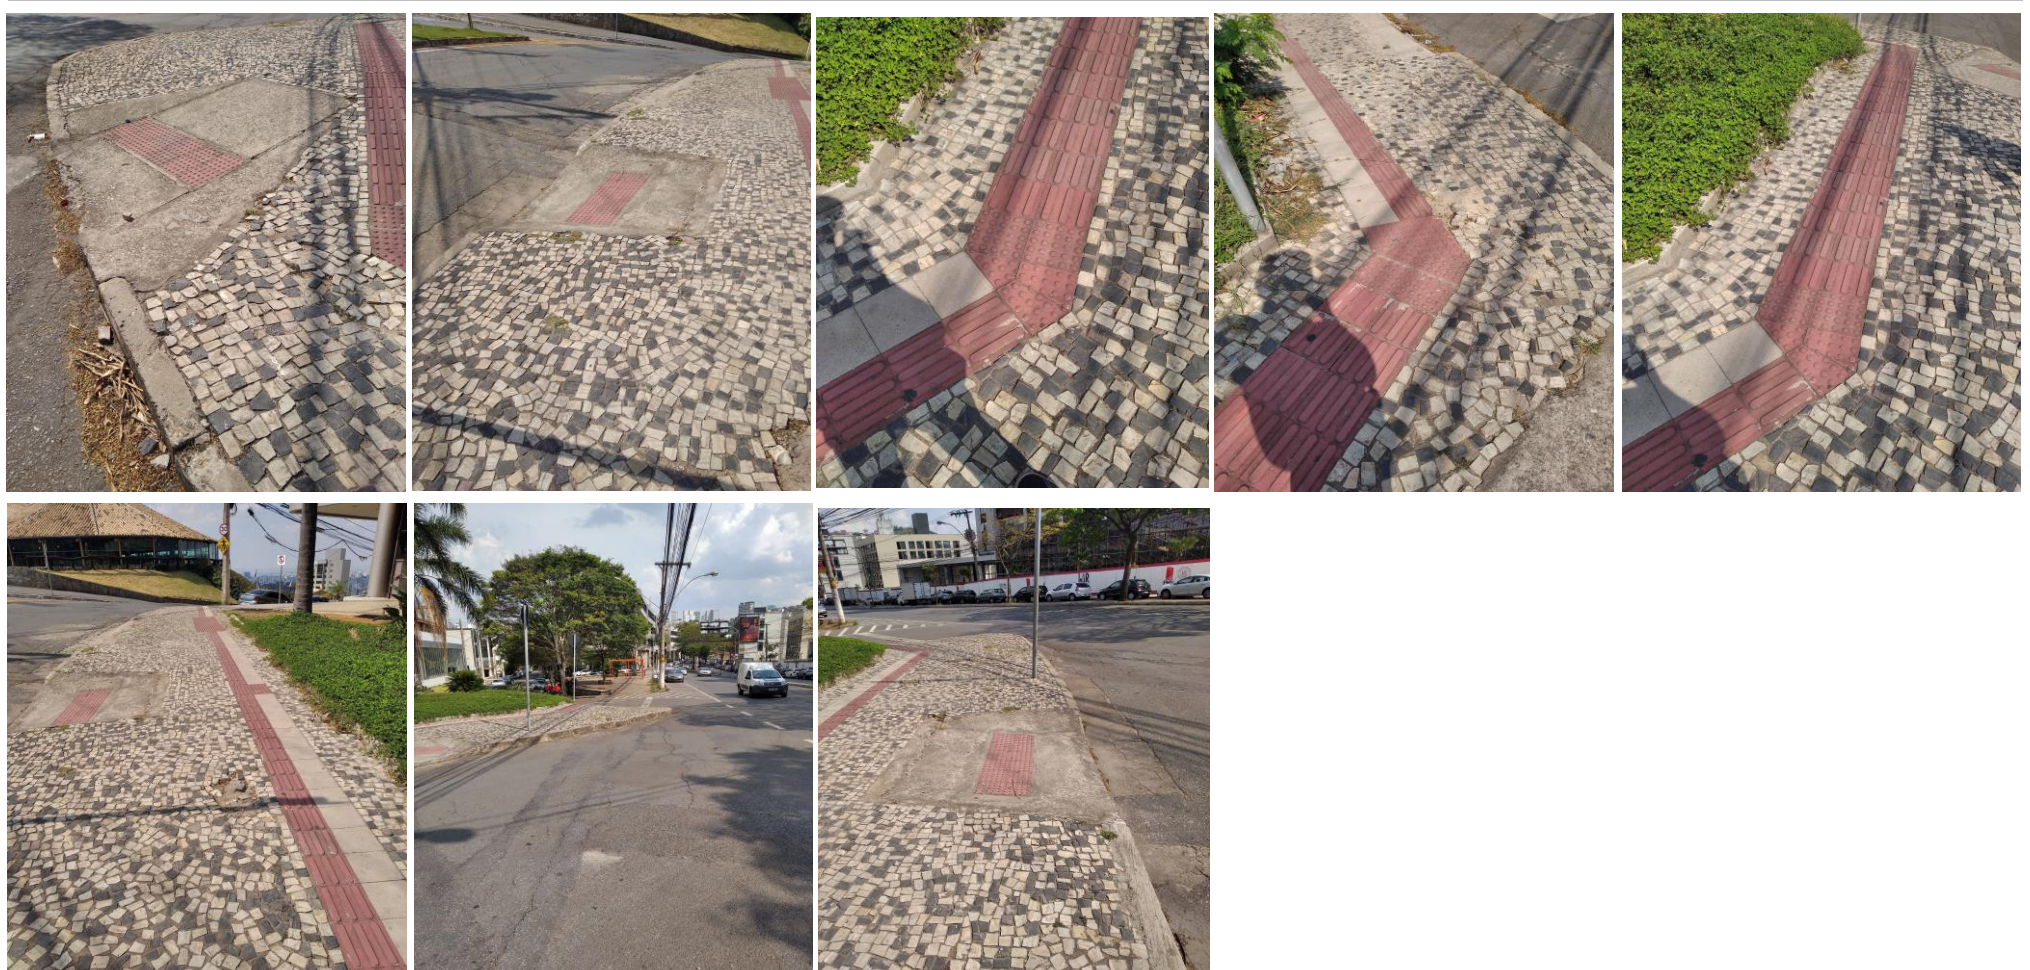
Fotos Complementares - Detalhes do Passeio

ID	Itens Avaliados	Respostas	Nota
P_7_1	Qual tipo do Rebaixo ?	Rebaixo Tipo 1 (trapézio)	0
P_7_1_1	Se for do Tipo 1, Passeio possui largura livre de 1,2 m ?	Sim	0
P_7_1_2	Se for do Tipo 1, O rebaixo tem abas conforme a norma ?	Não	0
P_7_2	A rampa do rebaixo tem Inclinação da norma (8,33%) ?	Sim	0
P_7_3	O rebaixo possui piso tátil ?	Tem só piso de alerta	0
P_7_3_1	O piso tátil de alerta e direcional do rebaixo está conforme a norma ?	Sim	0
P_8_1	O piso tátil está no eixo da faixa livre ?	Não	0
P_8_2	Se tem uma leve mudança de direção está conforme a norma ?	Sim	0
P_8_3	Se tem mudança de direção de 90º ou maior está conforme a norma ?	N.A	0
P_8_4	Se tem mudança de direção de três faixas direcionais está conforme a norma ?	Sim	0
P_8_5	Se tem mudança de direção de quatro faixas direcionais está conforme a norma?	N.A	0
P_8_6	Tem piso tátil em pontos de ônibus conforme a norma?	N.A	0
P_8_7	O piso tátil tem conexão com os lotes vizinhos?	Sim	0

P_8_8	O piso tátil está em boas condições aparentes?	Sim	0
P_8_9	O piso tátil apresenta desenho com bom senso?	Sim	0
P_13_1	Dispositivo de Drenagem está devidamente instalado e bem conservado?	0	0
P_13_2	Dispositivo de Drenagem oferece risco para caminhamento seguro de pedestre?	0	0
