Lote 4 - Rota: Contorno

FRATAR
ENGENHARIA CONSULTIVA

Diagnóstico da Calçada	Qualidade do Serviço	
Endereço: Av.Contorno, 3940	80	B
Data do Registro: 09/11/2019 14:30:49		
Num. Lote CTM: 10338600030

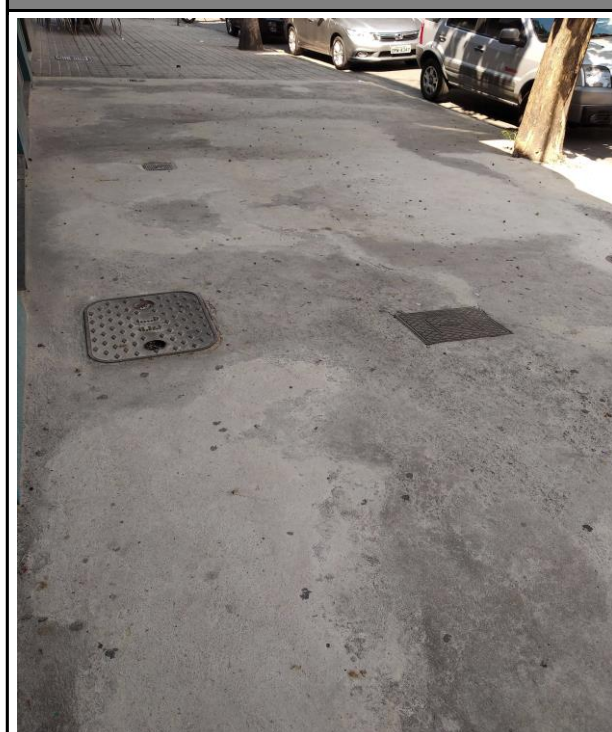
Foto Geral

ID	Itens Avaliados	Respostas	Nota
P_1	O Mobiliário urbano está dentro da faixa de serviço de 70 cm ?	Sim	-
P_2	Qual a largura livre do Passeio ?	Acima de 1.50 m	10
P_3	Tipo de revestimento da calçada ?	Concreto	10
P_4	Existência de Buracos ?	Nenhum	10
P_5	Condições Gerais do Piso e meio-fio da calçada ?	Ótimo(a)	10
P_6	Presença de desniveis ?	Nenhum	10
P_7	Tem rebaixamento de calçada para Pedestre ?	Não	10
P_8	Possui piso tátil ao longo da Calçada ?	Não	-
P_9	A calçada Possui Rebaixamento de Veículos correto ?	N.A	0
P_10	Existência de altura livre menor que 2,10 m ?	Não	-
P_11	O Passeio está no padrão da SMPU ?	Não	0
P_12	A testada possui prática de estacionamento sobre o passeio ?	Não	10
P_13	Existe algum dispositivo de Drenagem sobre a calçada ?	Não	0
P_14	Existe PED em frente a testada ?	Não	-
P_15	Existe FTP em frente a testada ?	Não	-
P_16	Classificação geral da calçada pelo pesquisador.	Ótimo(a)	10
