Lote 1 - Rota: Padre Pedro Pinto

FRATAR
ENGENHARIA CONSULTIVA

Diagnóstico da Calçada	Qualidade do Serviço	
Endereço: Rua Padre Pedro Pinto, s/nº	60	C
Data do Registro: 13/11/2019 12:43:30		
Num. Lote CTM: 190526800085

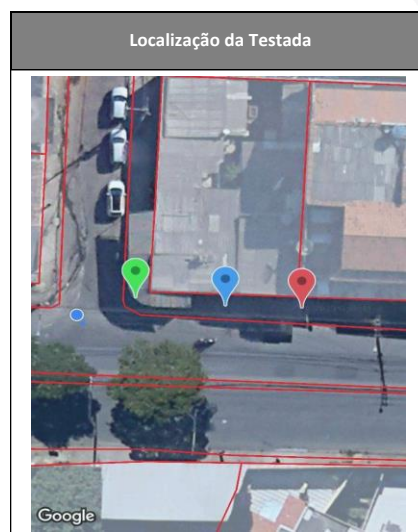
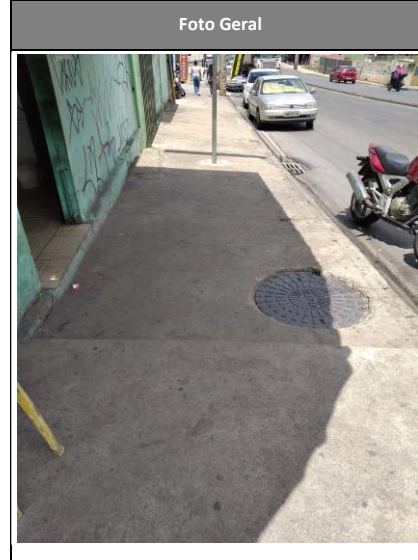
ID	Itens Avaliados	Respostas	Nota
P_1	O Mobiliário urbano está dentro da faixa de serviço de 70 cm ?	Sim	-
P_2	Qual a largura livre do Passeio ?	Acima de 1.50 m	10
P_3	Tipo de revestimento da calçada ?	Concreto	10
P_4	Existência de Buracos ?	Nenhum	10
P_5	Condições Gerais do Piso e meio-fio da calçada ?	Regular	5
P_6	Presença de desníveis ?	Severo	0
P_7	Tem rebaixamento de calçada para Pedestre ?	Não	10
P_8	Possui piso tátil ao longo da Calçada ?	Não	-
P_9	A calçada Possui Rebaixamento de Veículos correto ?	Não	0
P_10	Existência de altura livre menor que 2,10 m ?	Não	-
P_11	O Passeio está no padrão da SMPU ?	Não	0
P_12	A testada possui prática de estacionamento sobre o passeio ?	Não	10
P_13	Existe algum dispositivo de Drenagem sobre a calçada ?	Não	0
P_14	Existe PED em frente a testada ?	Não	-
P_15	Existe FTP em frente a testada ?	Não	-
P_16	Classificação geral da calçada pelo pesquisador.	Regular	5
