Lote 4 - Rota: Contorno

Diagnóstico da Calçada	Qualidade do Serviço	
Endereço: Av.Contorno, 3751	82	B
Data do Registro: 09/11/2019 15:27:42		
Num. Lote CTM: 70960000300

Diagnóstico da Calçada	Qualidade do Serviço		Complemento do Diagnóstico
Endereço: Av.Contorno, 3751 Data do Registro: 09/11/2019 15:27:42 Num. Lote CTM: 70960000300	82	B

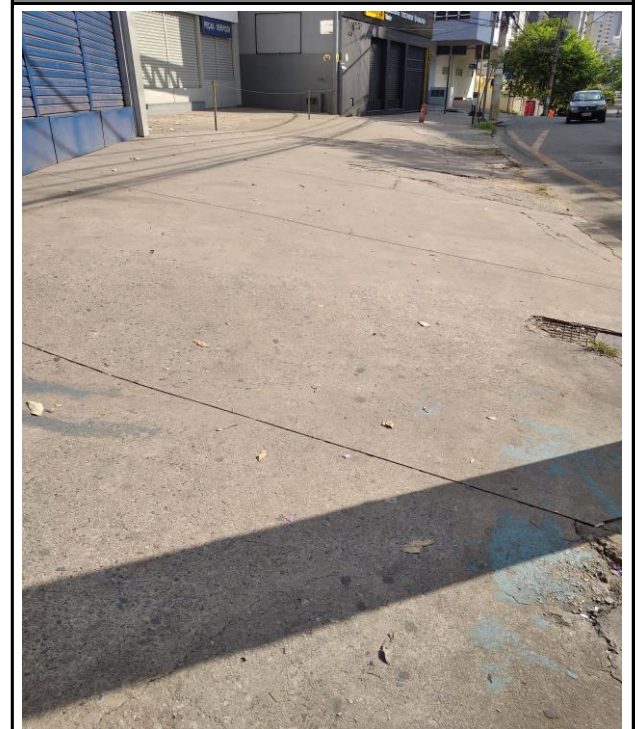
Foto Geral

ID	Itens Avaliados	Respostas	Nota
P_1	O Mobiliário urbano está dentro da faixa de serviço de 70 cm ?	Sim	-
P_2	Qual a largura livre do Passeio ?	Acima de 1.50 m	10
P_3	Tipo de revestimento da calçada ?	Concreto	10
P_4	Existencia de Buracos ?	Poucos	5
P_5	Condições Gerais do Piso e meio-fio da calçada ?	Ótimo(a)	10
P_6	Presença de desniveis ?	Leve	7
P_7	Tem rebaixamento de calçada para Pedestre ?	Não	10
P_8	Possui piso tátil ao longo da Calçada ?	Não	-
P_9	A calçada Possui Rebaixamento de Veiculos correto ?	Sim	10
P_10	Existencia de altura livre menor que 2,10 m ?	Não	-
P_11	O Passeio está no padrao da SMPU ?	Não	0
P_12	A testada possui prática de estacionamento sobre o passeio ?	Não	10
P_13	Existe algum dispositivo de Drenagem sobre a calçada ?	Não	0
P_14	Existe PED em frente a testada ?	Não	-
P_15	Existe FTP em frente a testada ?	Não	-
P_16	Classificação geral da calçada pelo pesquisador.	Ótimo(a)	10
