Lote 4 - Rota: Contorno

Diagnóstico da Calçada	Qualidade do Serviço	
Endereço: Av.Contorno, 4456	83	B
Data do Registro: 04/11/2019 16:29:55		
Num. Lote CTM: 10202400375

FRATAR
ENGENHARIA CONSULTIVA

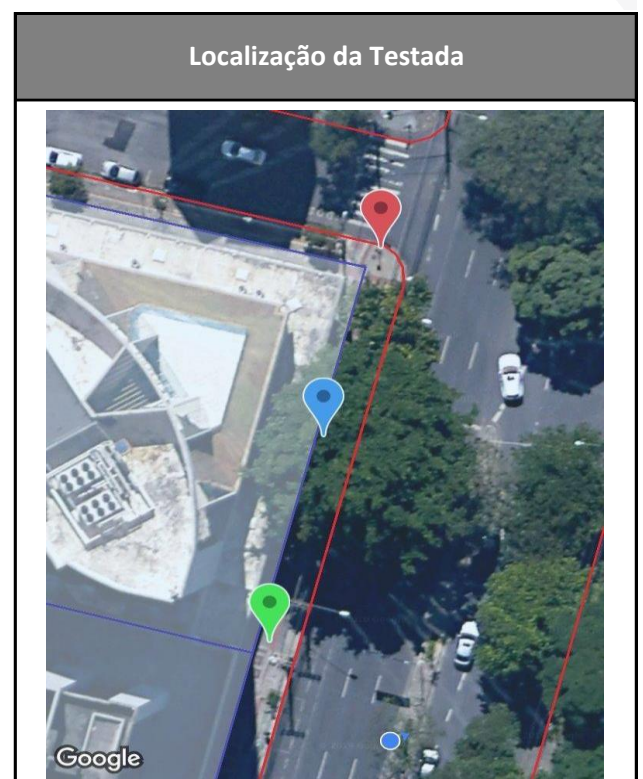
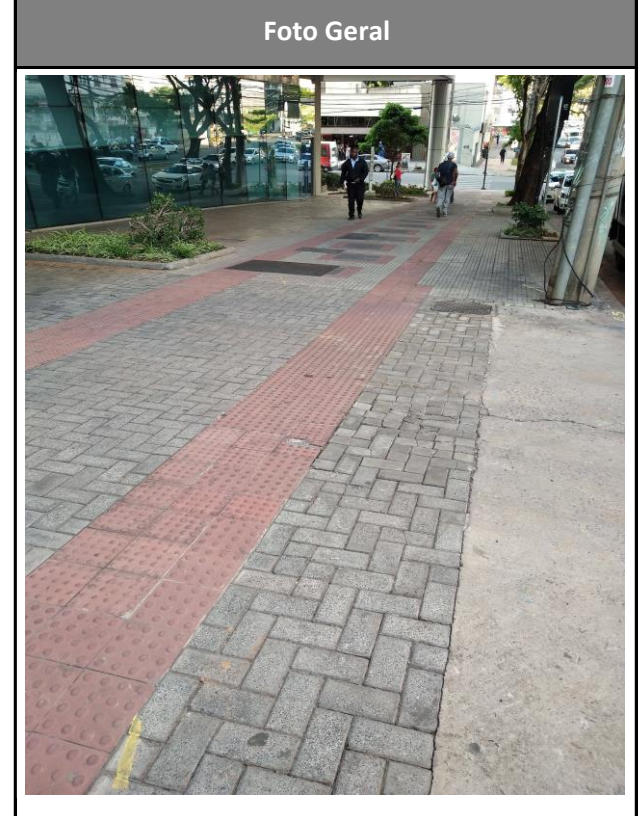
ID	Itens Avaliados	Respostas	Nota
P_1	O Mobiliário urbano está dentro da faixa de serviço de 70 cm ?	Sim	-
P_2	Qual a largura livre do Passeio ?	Acima de 1.50 m	10
P_3	Tipo de revestimento da calçada ?	Ladrilho Hidráulico	10
P_4	Existencia de Buracos ?	Poucos	5
P_5	Condições Gerais do Piso e meio-fio da calçada ?	Ótimo(a)	10
P_6	Presença de desniveis ?	Nenhum	10
P_7	Tem rebaixamento de calçada para Pedestre ?	Sim	8
P_8	Possui piso tátil ao longo da Calçada ?	Sim	-
P_9	A calçada Possui Rebaixamento de Veiculos correto ?	Sim	10
P_10	Existencia de altura livre menor que 2,10 m ?	Não	-
P_11	O Passeio está no padrao da SMPU ?	Não	0
P_12	A testada possui prática de estacionamento sobre o passeio ?	Não	10
P_13	Existe algum dispositivo de Drenagem sobre a calçada ?	Não	0
P_14	Existe PED em frente a testada ?	Não	-
P_15	Existe FTP em frente a testada ?	Sim	-
P_16	Classificação geral da calçada pelo pesquisador.	Ótimo(a)	10

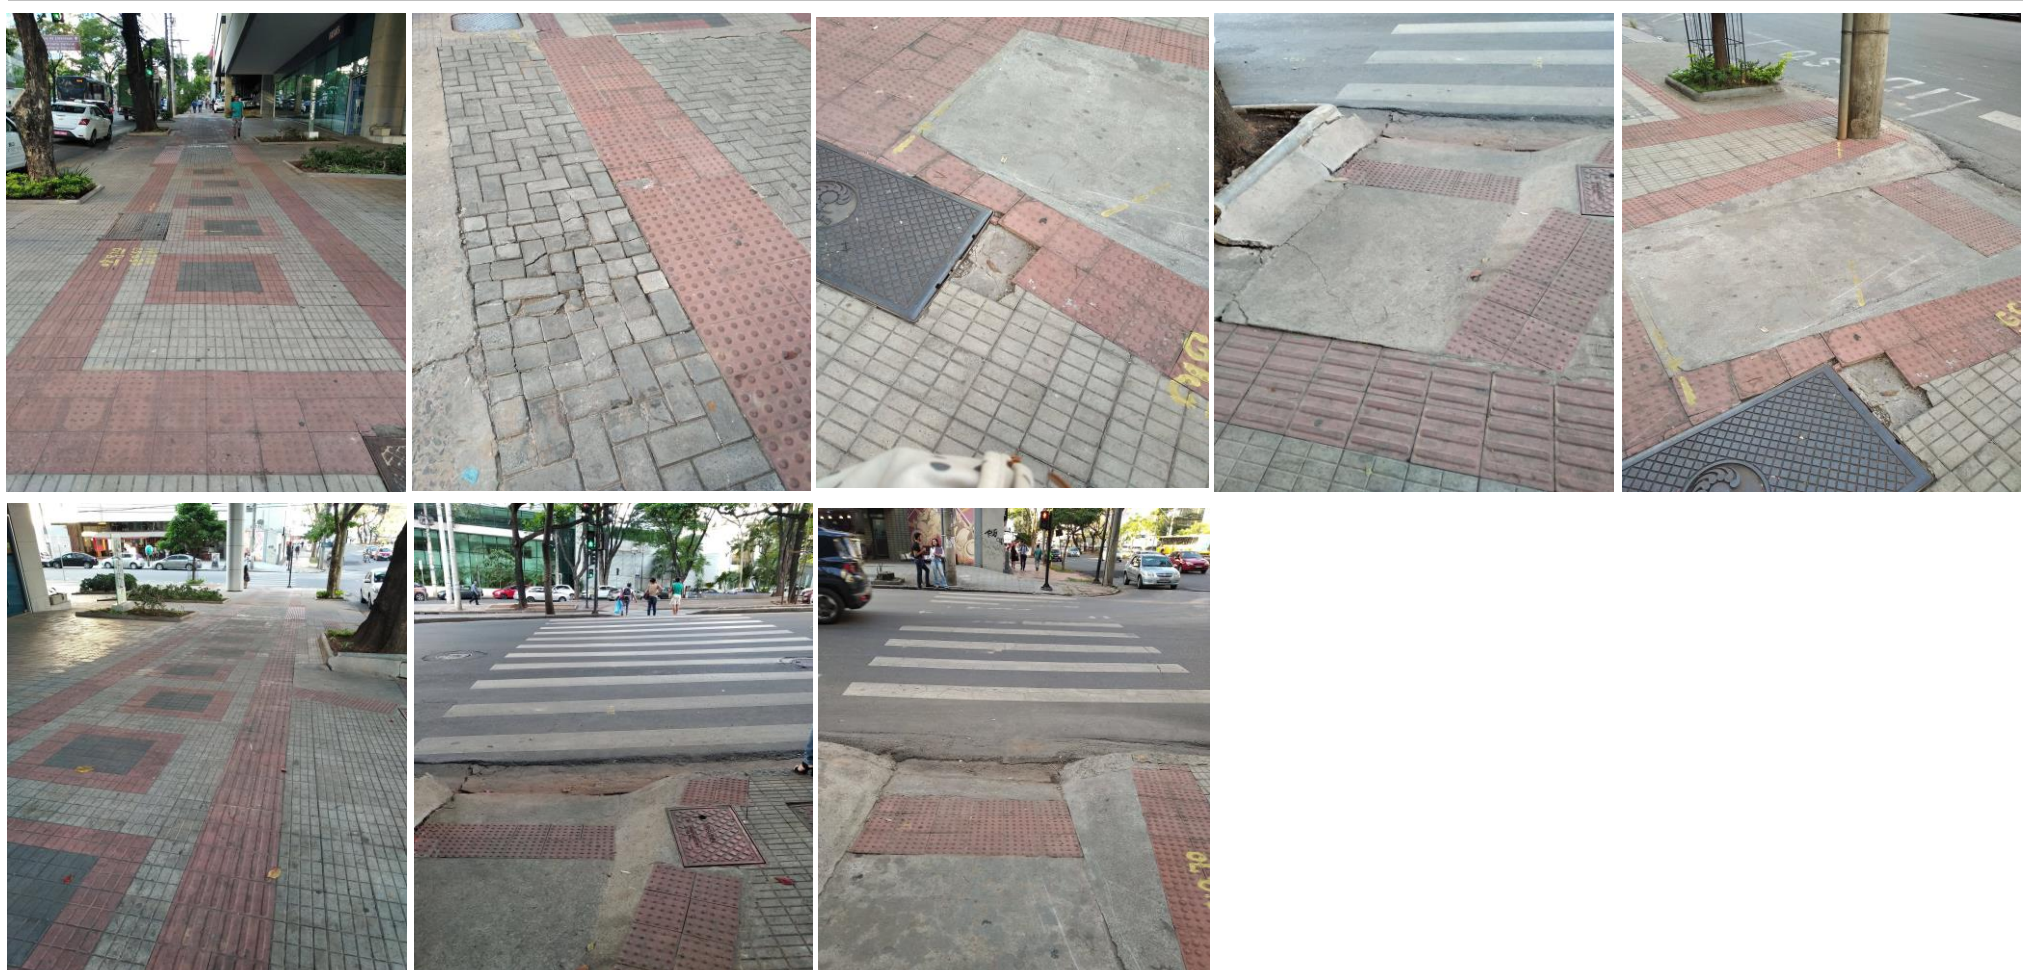
Fotos Complementares - Detalhes do Passeio

ID	Itens Avaliados	Respostas	Nota
P_7_1	Qual tipo do Rebaixo ?	Rebaixo Tipo 1 (trapézio)	0
P_7_1_1	Se for do Tipo 1, Passeio possui largura livre de 1,2 m ?	Sim	0
P_7_1_2	Se for do Tipo 1, O rebaixo tem abas conforme a norma ?	Não	0
P_7_2	A rampa do rebaixo tem Inclinação da norma (8,33%) ?	Sim	0
P_7_3	O rebaixo possui piso tátil ?	Tem só piso de alerta	0
P_7_3_1	O piso tátil de alerta e direcional do rebaixo está conforme a norma ?	Sim	0
P_8_1	O piso tátil está no eixo da faixa livre ?	Sim	0
P_8_2	Se tem uma leve mudança de direção está conforme a norma ?	Não	0
P_8_3	Se tem mudança de direção de 90º ou maior está conforme a norma ?	0	0
P_8_4	Se tem mudança de direção de três faixas direcionais está conforme a norma ?	0	0
P_8_5	Se tem mudança de direção de quatro faixas direcionais está conforme a norma?	0	0
P_8_6	Tem piso tátil em pontos de ônibus conforme a norma?	N.A	0
P_8_7	O piso tátil tem conexão com os lotes vizinhos?	Sim	0

P_8_8	O piso tátil está em boas condições aparentes?	Não	0
P_8_9	O piso tátil apresenta desenho com bom senso?	Não	0
P_13_1	Dispositivo de Drenagem está devidamente instalado e bem conservado?	0	0
P_13_2	Dispositivo de Drenagem oferece risco para caminhamento seguro de pedestre?	0	0
